索引号:	11330523MB173361XP/2026-1010320157	成文日期:	2026-03-20
公开方式:	主动公开		
文件编号:		发布机构:	安吉县应急管理局
文件效力:

安吉县递铺街道安吉君叶家具有限公司“12·14”一般机械伤害事故调查报告

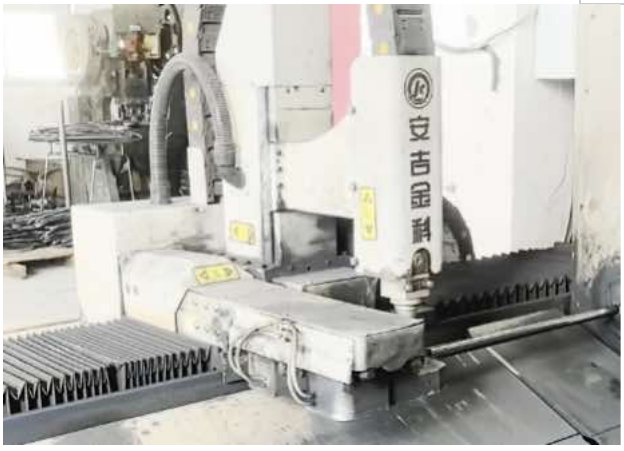
2025年12月14日9时50分许，安吉君叶家具有限公司员工余某某在操作激光切管机作业过程中，见激光切管机自动进管装置未将预加工管材出口处送出，便趁X轴一一即激光切割及拉料夹装置（见图1），向外做拉料动作且未复位的间隙，将头部探入X轴运动区域向钢管输送孔查看（见图2），X轴从后方撞向余某某后脑，并将其头部挤压于X轴与卡盘之间（见图3），余某某下颚被拉料夹托住，位于拉料夹上方20厘米处的激光头位为陶瓷，薄且脆，在撞到余某某头部时发生断裂并掉落（见图4）。因X轴重达约40公斤，且惯性较大，在激光头断裂后，剩余部分被顶入体内，致其当场死亡。

图1

图2

图3

图4

1.未在激光切管机X轴运动区域设置有效的安全防护装置。

2.余某某在激光切管机发生意外故障时，未使用暂停键停止运行，擅自将头部探入X轴运动区域进行作业。

（一）进一步压实企业主体责任。企业要牢固树立安全发展理念，认真落实企业安全生产主体责任，制定并落实安全生产管理制度和程，切实提升从业人员安全意识和安全素质，进一步加强事故隐患排查治理，落实现场安全监督力量，依法依规抓实安全、稳定生产。
