宁夏煤炭勘察工程有限公司“10·24”一般物体打击生产安全事故调查报告

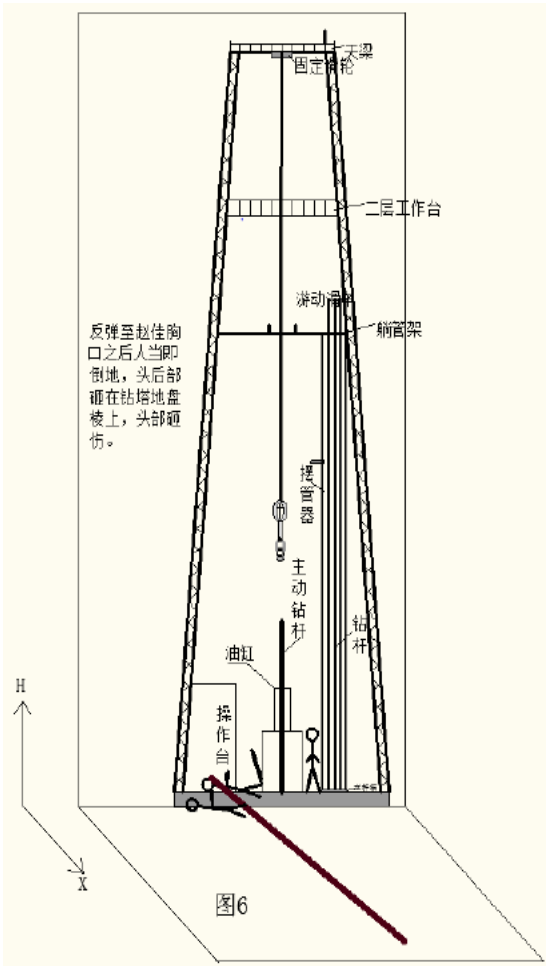
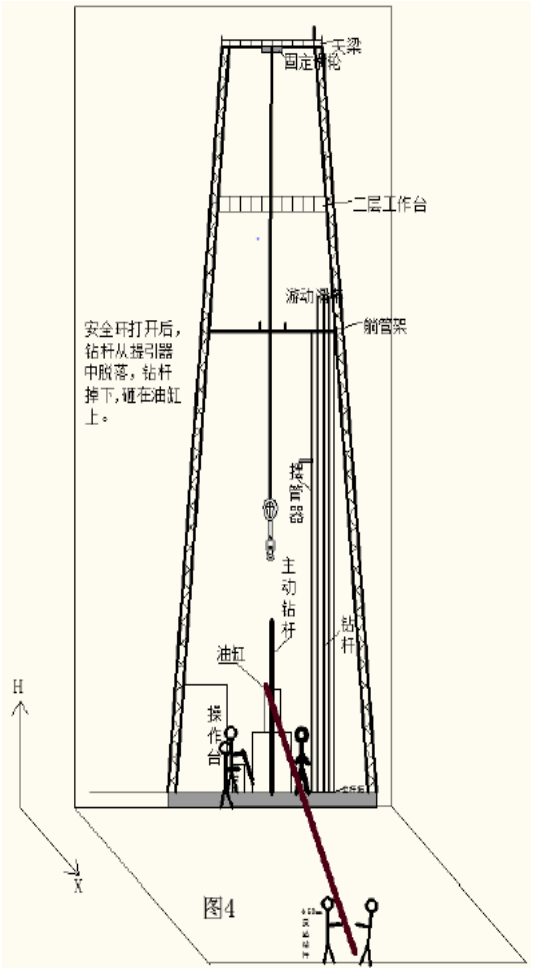
现场情况图

2018年10月24日14时10分左右，宁夏煤炭勘察工程有限公司钻井工程分公司10602井队在实施红四煤矿水文地质补充勘探BK3号钻孔工程施工（提卸钻杆）作业，施工班组人员赵佳为带班班长，操作钻机，牛小刚操作拧管机，马强、马有社两人背对钻机往下拉钻杆，马兵背对钻机在放大锤等物件。赵佳操作XY-6B型钻机时环式提引器下降止躺管架处相撞，导致安全环脱锁，钻杆从环式提

引器脱离，从 9 米高处坠落砸在油缸上方，反弹到正在操作钻机的赵佳前胸，导致赵佳后脑勺着地撞击钻机底盘，经送医抢救无效死亡。（现场情况见图）

当班作业人员起钻后，向井场移放钻杆，升降机游动滑车下降过程中，由于作业人员配合不协调，环式提引器与躺管架发生碰撞，提引器安全环脱锁，钻杆脱落打击是导致事故发生的直接原因。

（二）宁夏煤炭勘察工程有限公司要进一步健全和落实企业安全生产管理制度，落实安全生产主体责任，按照规定严格对从业人员开展安全教育培训工作，切实检查督

促各项目部从业人员遵守规章制度和操作规程，杜绝各类违章违规不安全作业行为，做好安全隐患排查治理工作，确保安全生产。
