寿县蜀山现代产业园钢结构 5$^{\#}$仓库建设项目“4.7”一般高坠事故调查报告

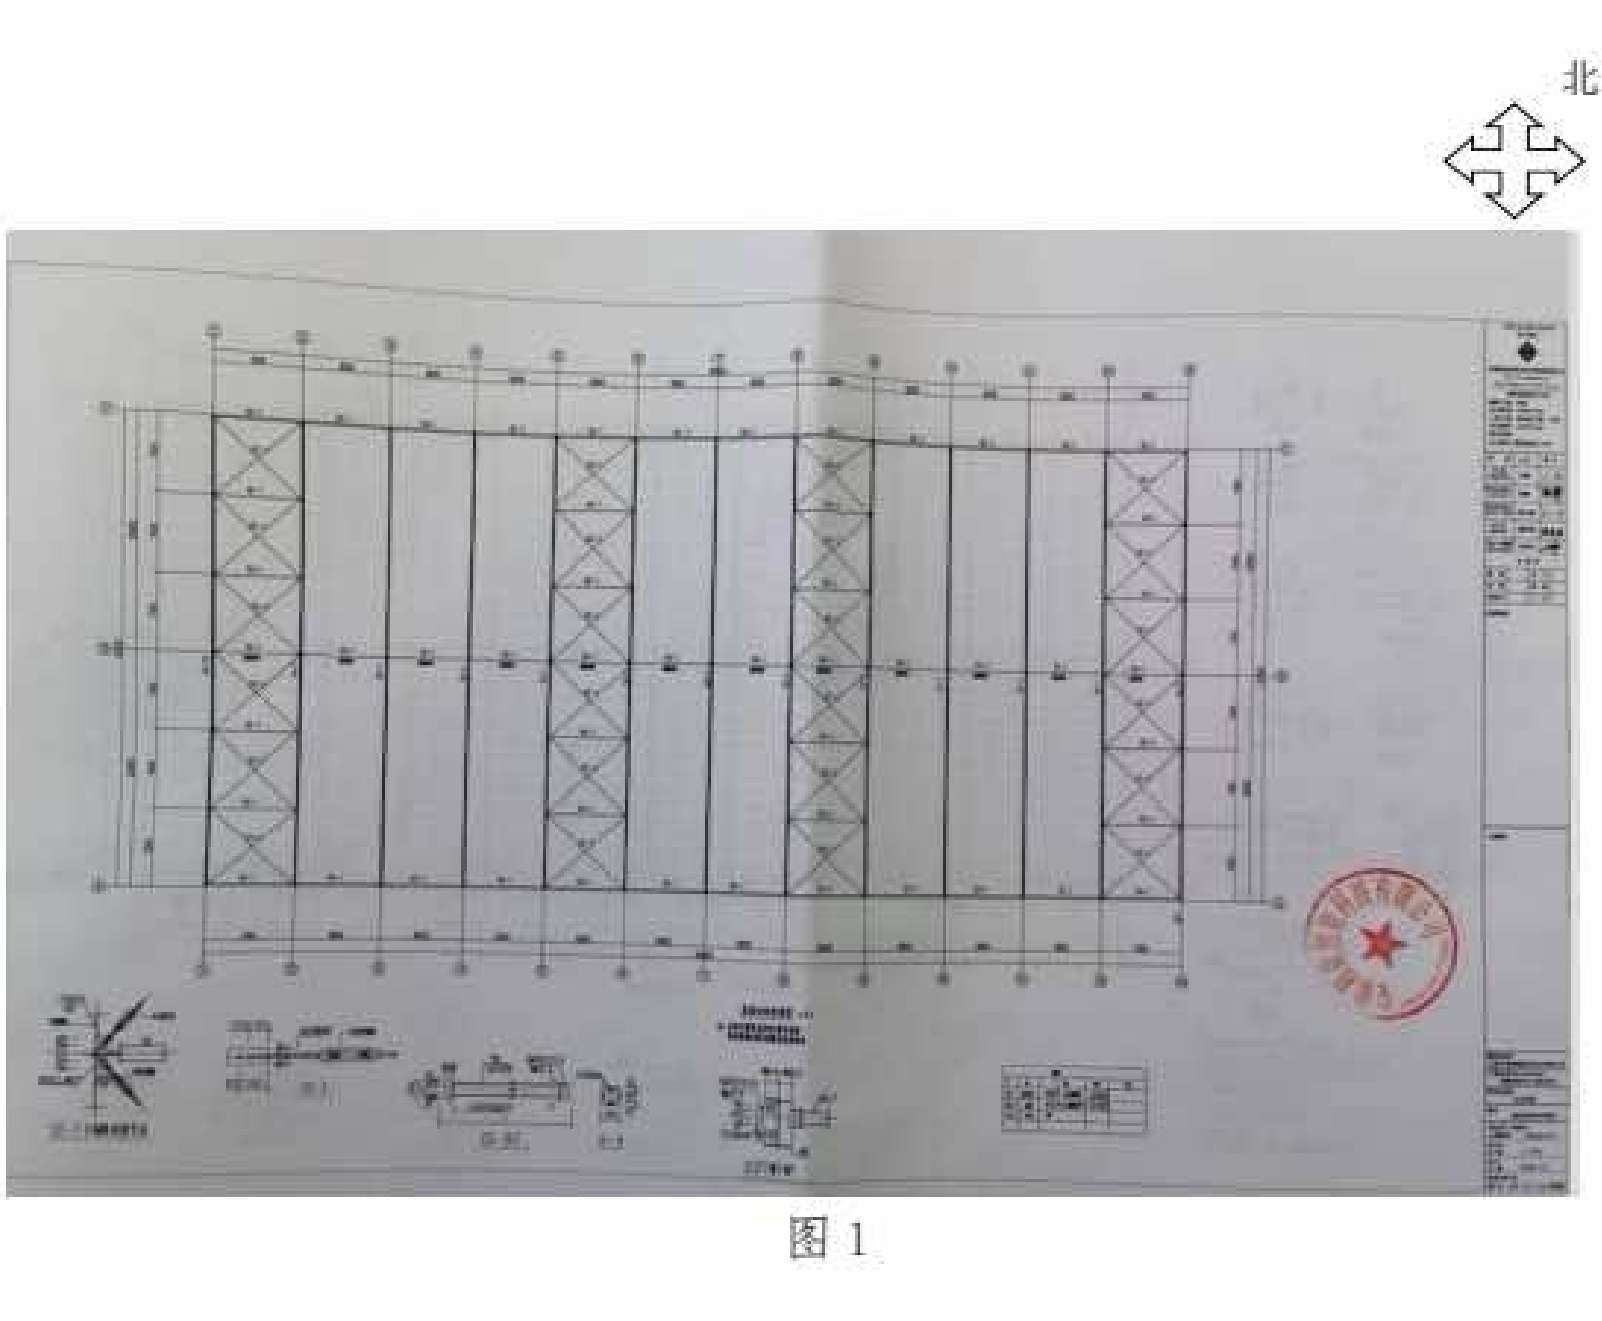
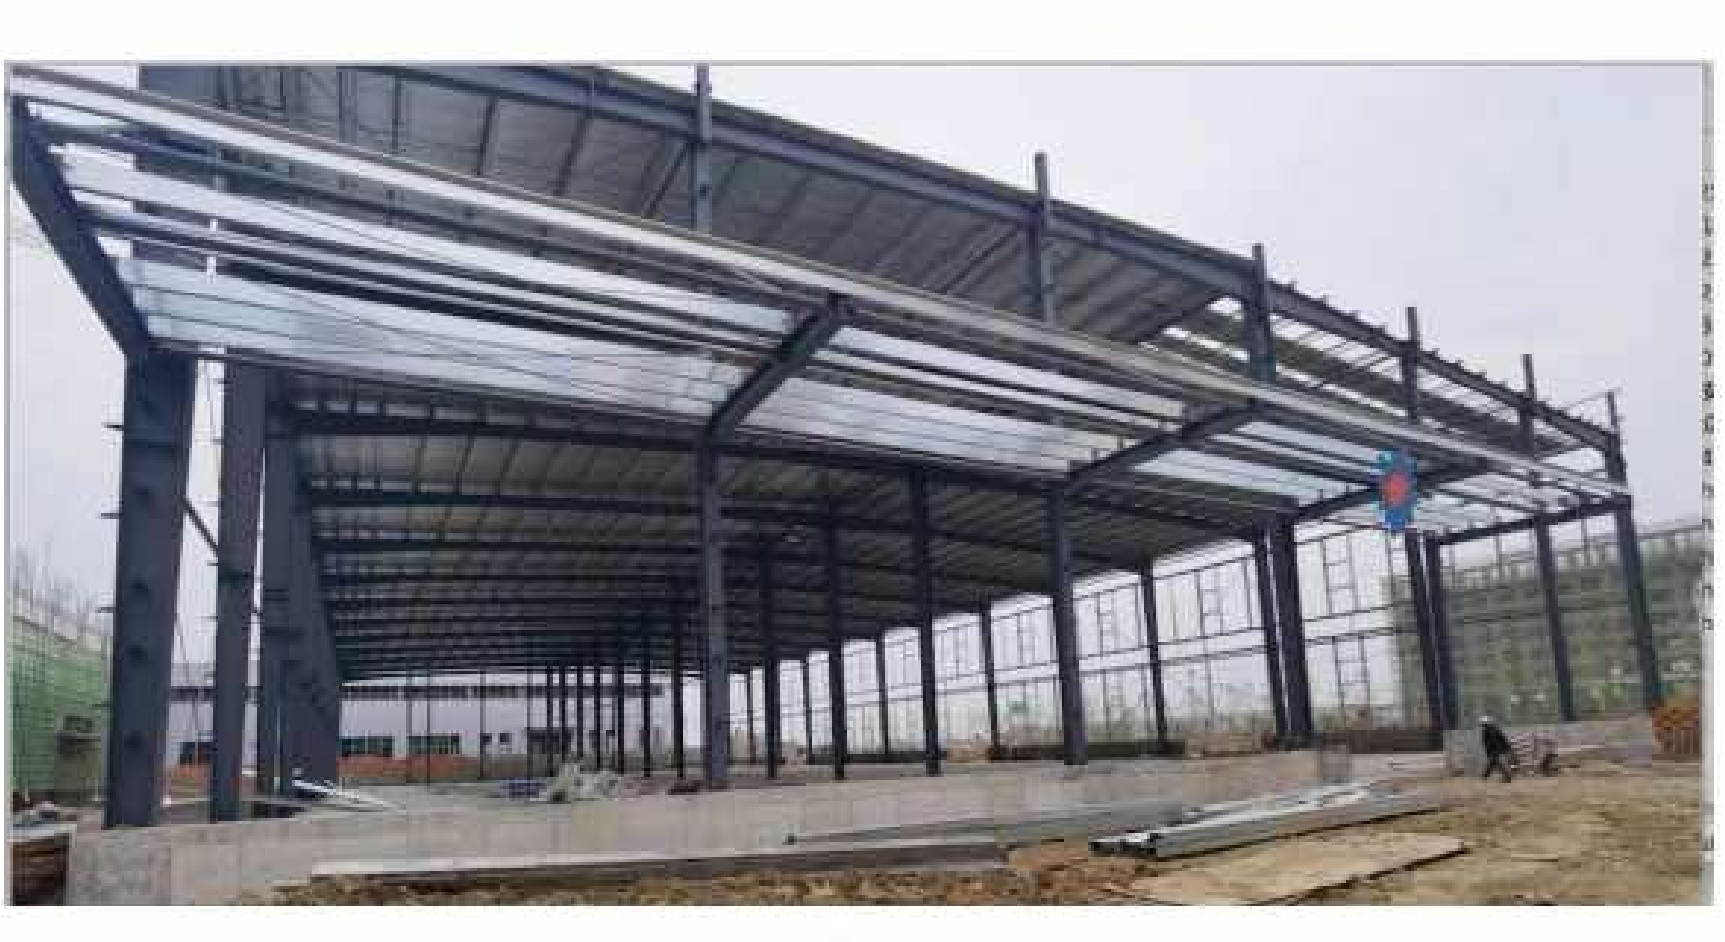
图 1

（1）事故位于寿县蜀山现代产业园区内安徽精捷智能科技有限公司《精密结构件生产建设项目》5$^{\#}$仓库，屋沿口高度 12M，顶高度 13M，东西 12 跨 95.90M，南北 45.20M。（见图 1 图 2）

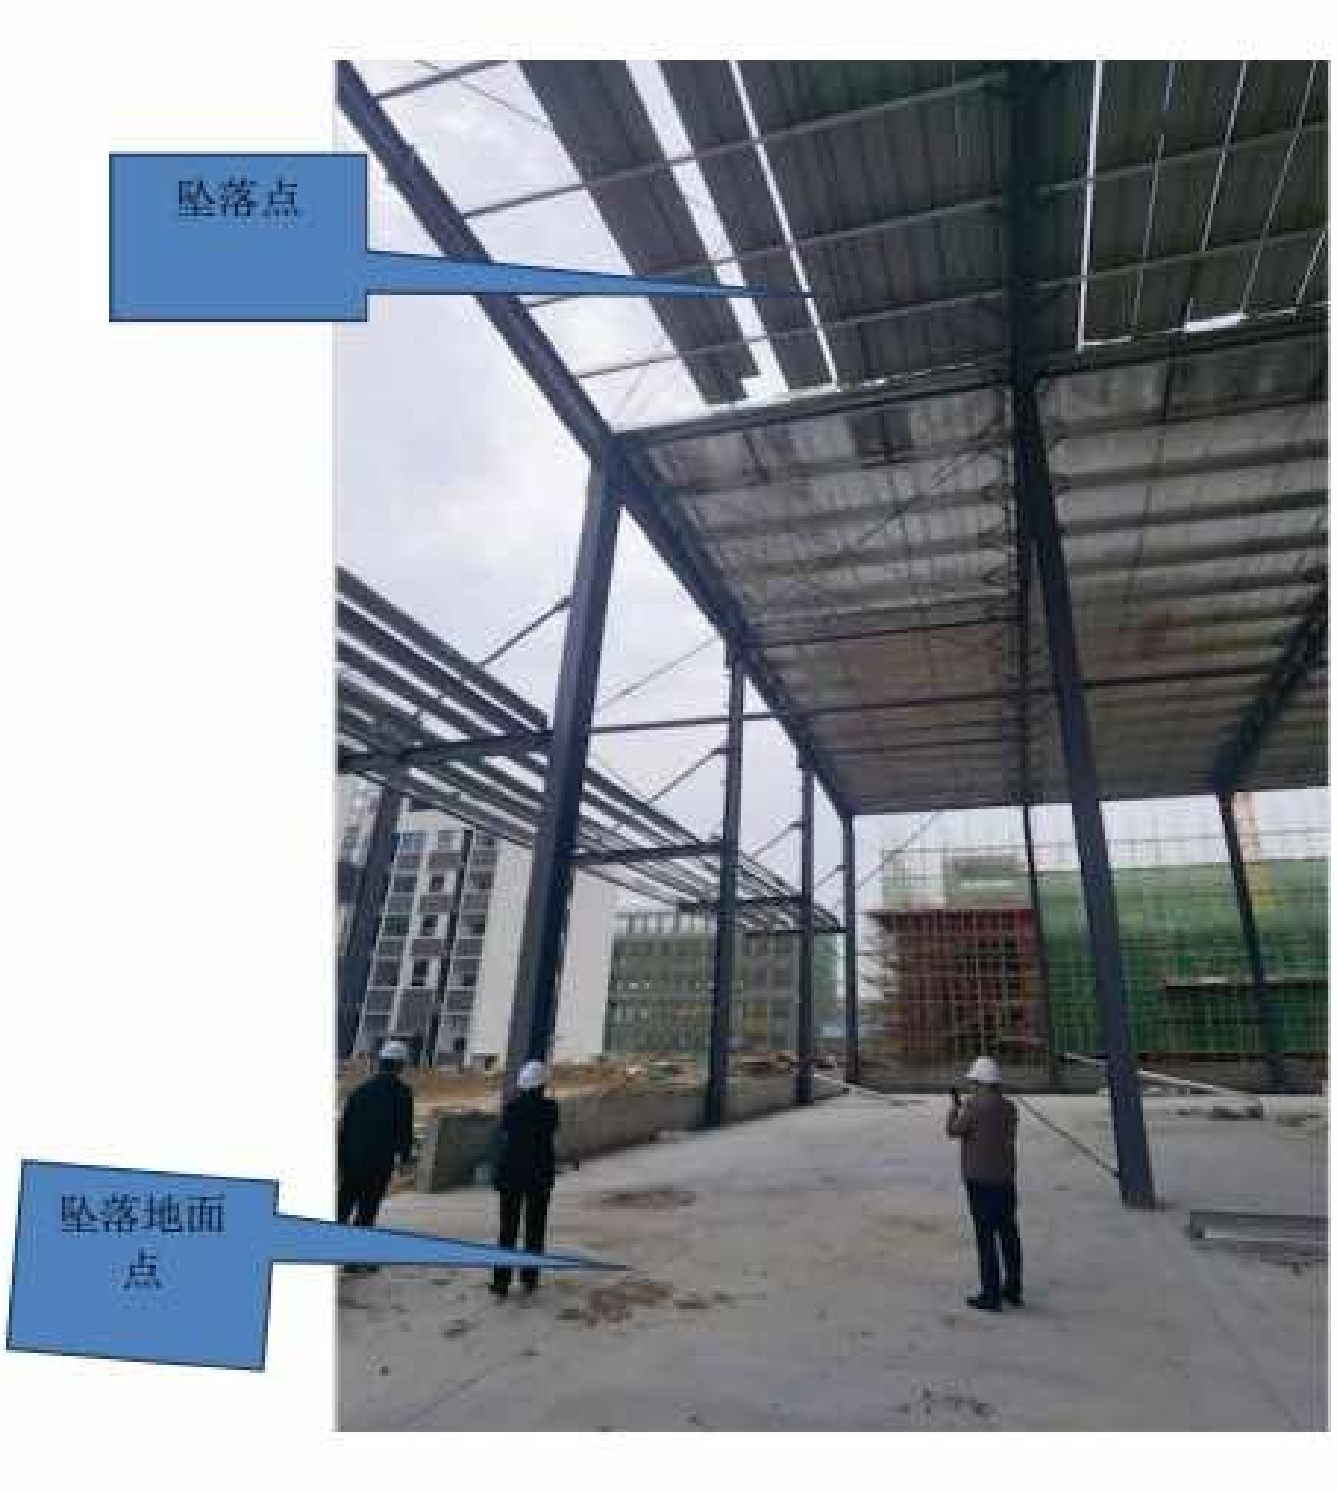
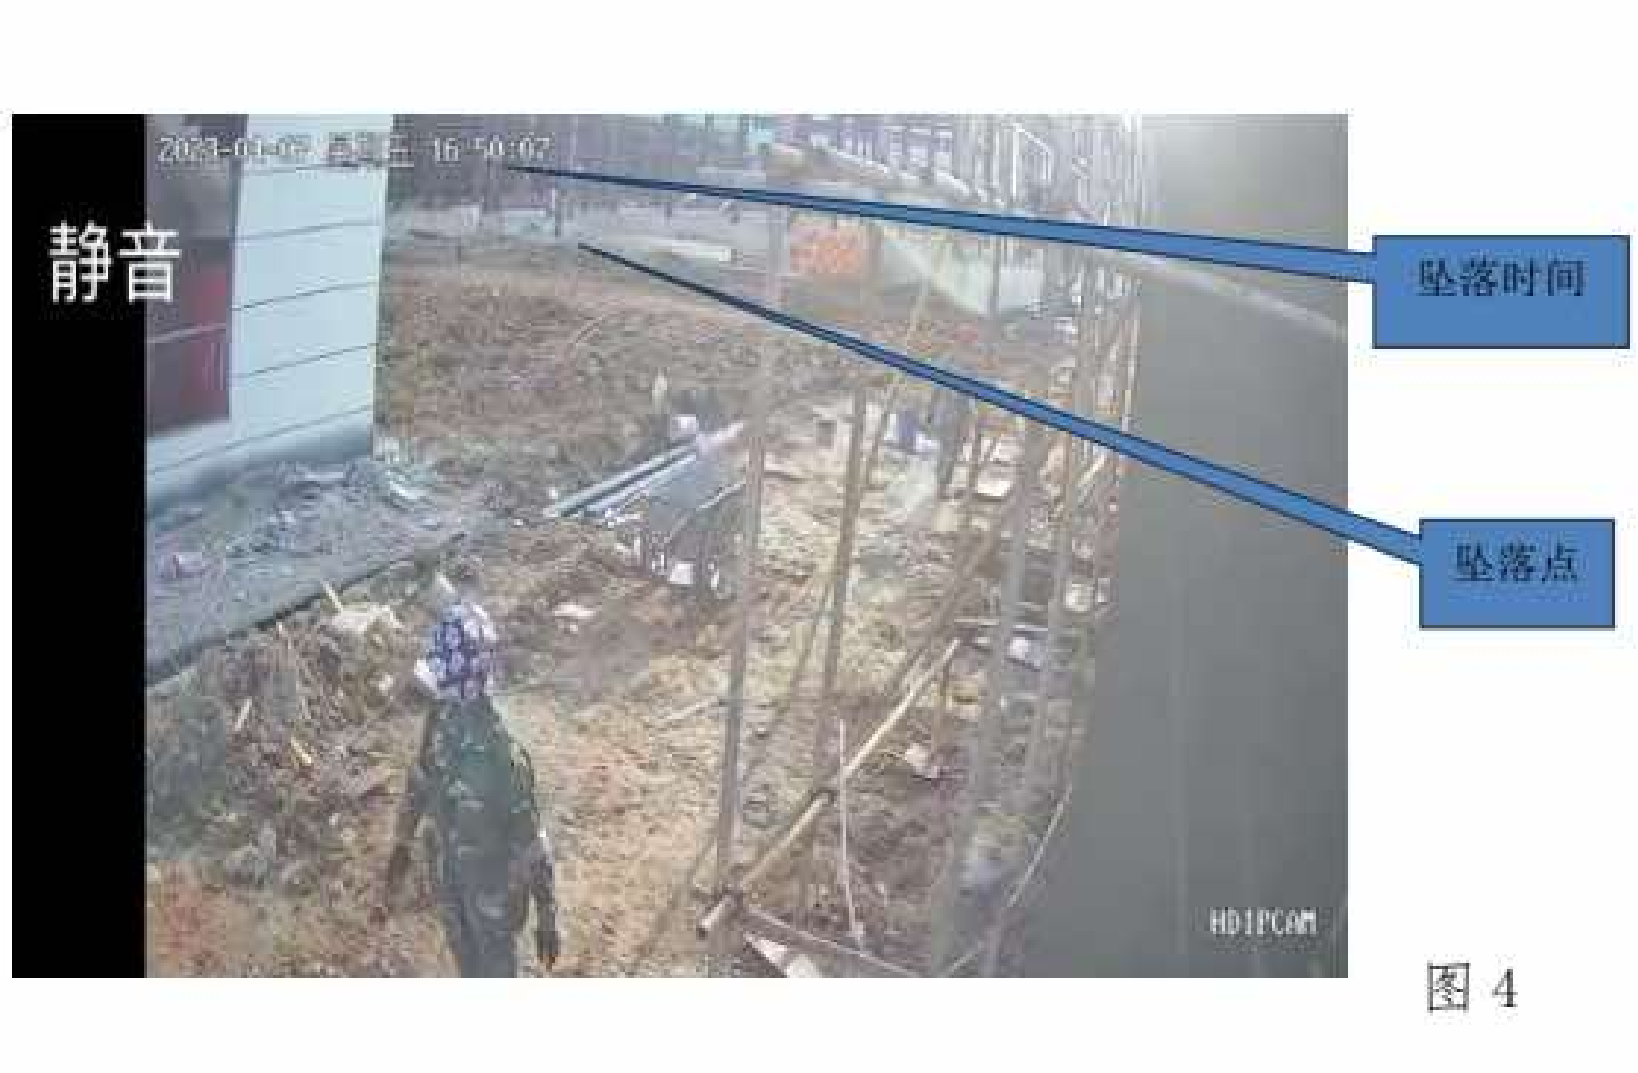
图 3

4 月 7 日早晨，邦洽公司现场施工负责人李*明安排徐*、张*亮、童*、丁*、王*军、张*、朱*松、王*清 8 人分别搭乘登高作业车辆到 5$^{\#}$仓库钢构房屋顶铺设彩钢瓦，8 人均佩戴了安全帽，但均未佩戴安全带（因施工项目现场未按照施工方案设置安全绳，即使施工人员佩戴了安全带也无处挂设固定）。张*亮等 5 人负责铺设彩钢瓦和保温棉，徐*等 3 人负责用手工电钻将新铺设的彩钢瓦固定在屋顶的钢质檩条上，上午施工一切正常。下午 13 时 30 分许，张*亮等 8 人继续铺设 5$^{\#}$仓库钢构房屋顶彩钢瓦，16 时 50 分许，张*亮在 5$^{\#}$仓库钢构房屋顶北半部东侧 12-13 轴之间，不慎踩在未固定的彩钢瓦上（距离下方水泥地面 13 米），彩钢瓦向下发生弯折，导致张*亮高处坠入地面。

（2）具体坠落位置：东西 12-13 轴，南北 B-C 轴之间；距 13 轴 2.5M，B 轴 0.5M，高阶口位置屋顶部 13M 处，距 13 轴 2.5M、B 轴 0.5M。地面为硬化水泥地面（具体见图 3 图 4）。

（3）现场临空未见防护栏杆、安全平网、安全绳、脚手架等安全措施（见图 3 图 4）。

施工作业人员张*亮未采取安全防范措施，不慎踩在未固定的彩钢瓦上发生高处坠落是导致事故的直接原因。

（2）物的不安全状态：未按照施工方案要求设置安全平网、安全总绳，导致安全带无生根点，无安全防护措施，不符合 JGJ80-2016《建筑施工高处作业安全技术规范》“ 5.2.8 屋面作业时应符合下列规定：2 在轻质型材等屋面上作业，应搭设临时走道板，不得在轻质型材上行走；安装轻质型材板前，应采取在梁下支设安全平网或搭设脚手架等安全防护措施”之规定。

（一）骁腾公司要严格按照安全生产相关法律法规要求，进一步落实安全生产主体责任。要按照“四不放过”的原则，认真吸取这次事故的教训；加强对分包单位安全生产工作的统一协调、管理，加强对施工现场安全隐患的排查，加强对施工人员的安全生产教育培训等。
