鞍钢建设集团有限公司结构安装工程分公司“9·13”一般坍塌事故调查报告

2024年9月13日10时22分许，鞍钢建设集团有限公司结构安装工程分公司负责施工的鞍钢本部东区钢渣处理项目废弃厂房拆扒工程，在1#转炉冷水板上进行附属管道拆除过程中，冷水板突然脱落坍塌，造成2人死亡，1人受伤，直接经济损失350万元（不含事故罚款）。

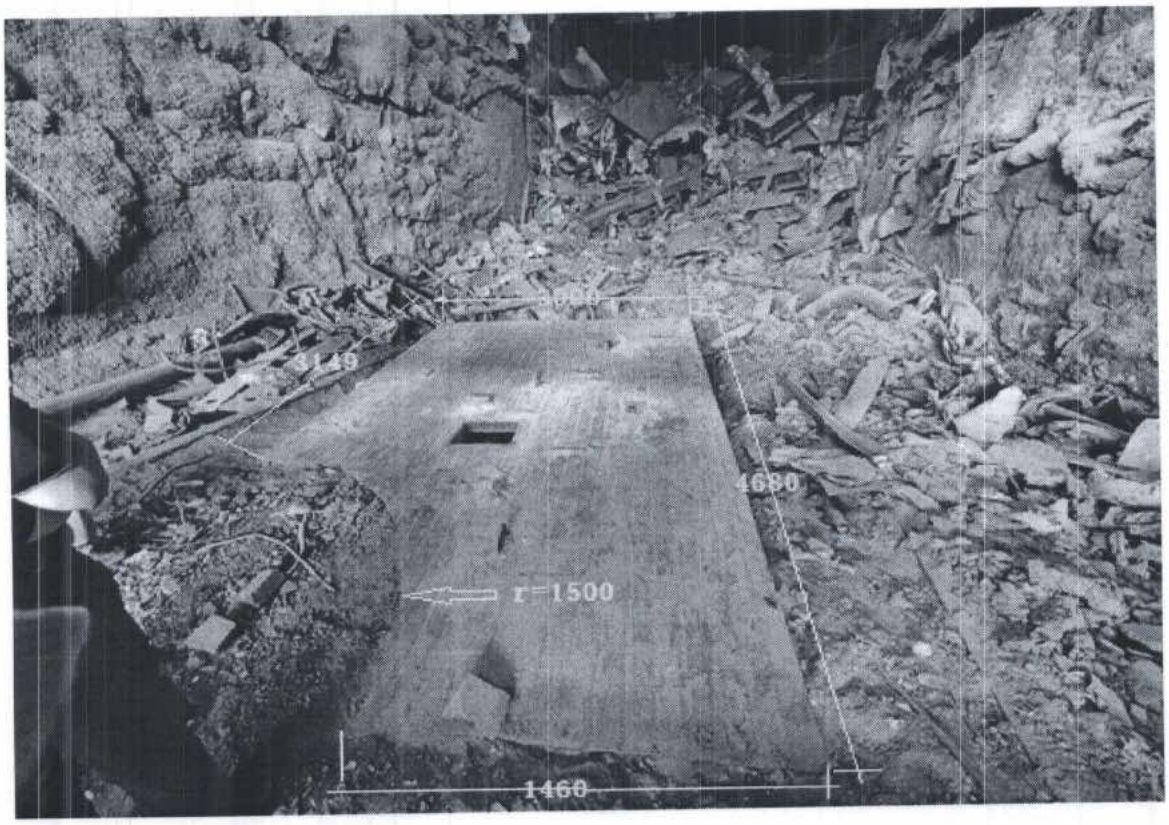
图片一：冷水板规格

脱落的冷水板规格尺寸：长边4.680米、宽度3米、圆弧

侧长边 3.149 米、圆弧侧板宽 1.46 米、圆弧半径 1.5 米。

田士喜等3人在拆除作业中，在冷水板上作业前未对悬吊的冷水板的牢固性进行检查，冷水板脱落导致事故发生。
