索引号：	11330205768511246A/2025-1010529005	发布机构：	江北区应急管理局
成文日期：	2025-08-06	发布日期：	2026-04-09

江北外滩宁波市绿地中心4号楼“4•9”一般触电事故调查报告

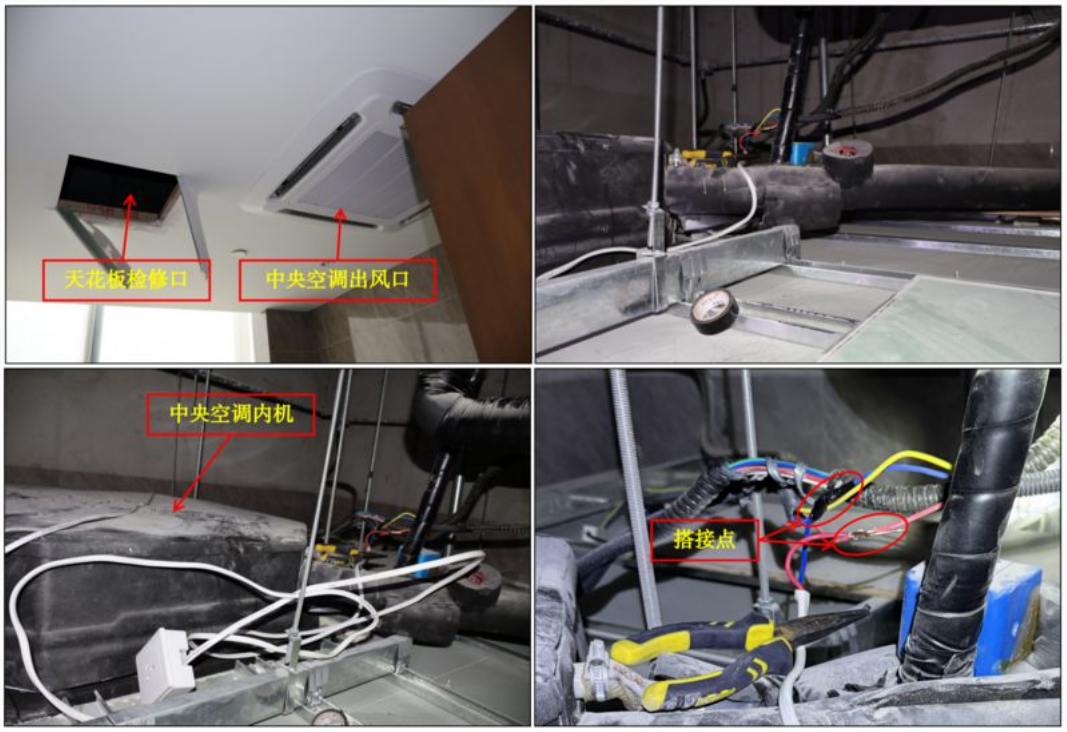
图一：事故现场情况

本起事故现场位于宁波市绿地中心4号楼23楼女浴室天花板内，浴室天花板的检修口处于打开状态，中央空调出风口紧邻着检修口。天花板内靠近中央空调内机的一条供电线路套管局部剥除，内有多条电线，一个插座搭接在其中2根电线上，一个搭接点有绝缘胶带包裹，另一个搭接点铜芯裸露、无绝缘胶带包裹，旁边可见一把老虎钳和一卷绝缘胶带。23楼的3个低压配电箱总开关均处于分闸状态，其他分开关均处于合闸状态；经询问，3个低压配电箱总开关系事故发生后由马**关闭。

（二）违章作业。秦**进行电源插座安装时，未执行“停电、验电”等安全技术措施，未按规定佩戴低压绝缘手套、穿着绝缘鞋，当接触到未停电的线路时，火线与金属吊顶之间，通过人体形成回路导致触电。

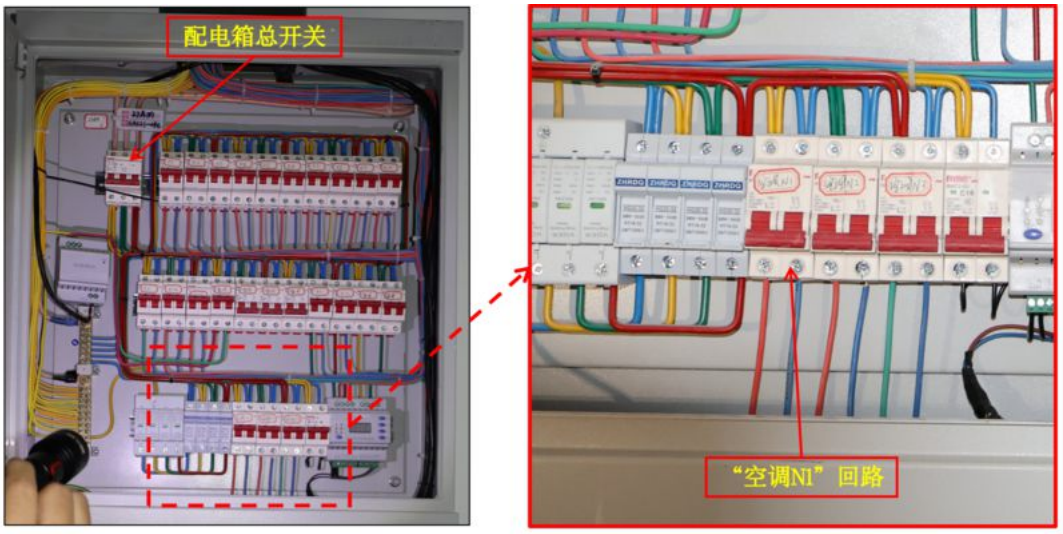
图二：“空调N1”回路低压配电箱情况

经专家组现场核查，插座搭接的2根电线电源引自23楼低压配电箱“空调N1”回路，该回路缺少漏电保护器（RCD）。

（一）配电装置存在缺陷。宁波市绿地中心4号楼23楼低压配电箱“空调N1”回路缺少漏电保护器（RCD），导致事故发生时无法自动切断电源。

南苑物业对从业人员安全生产教育和培训不到位；落实生产安全事故隐患排查治理制度不到位，未及时发现并消除宁波市绿地中心4号楼23楼低压配电箱“空调N1”回路缺少漏电保护器（RCD）的事故隐患。

（一）宁波首旅南苑物业管理有限公司要深刻吸取事故教训，认真落实安全生产主体责任，加强从业人员安全生产教育和培训，建立健全并落实生产安全事故隐患排查治理制度，及时发现并消除事故隐患，确保安全生产。
