牙克石五九煤炭（集团）有限责任公司热电分公司“4·26”一般高处坠落事故调查报告

编制单位：牙克石市人民政府事故调查组

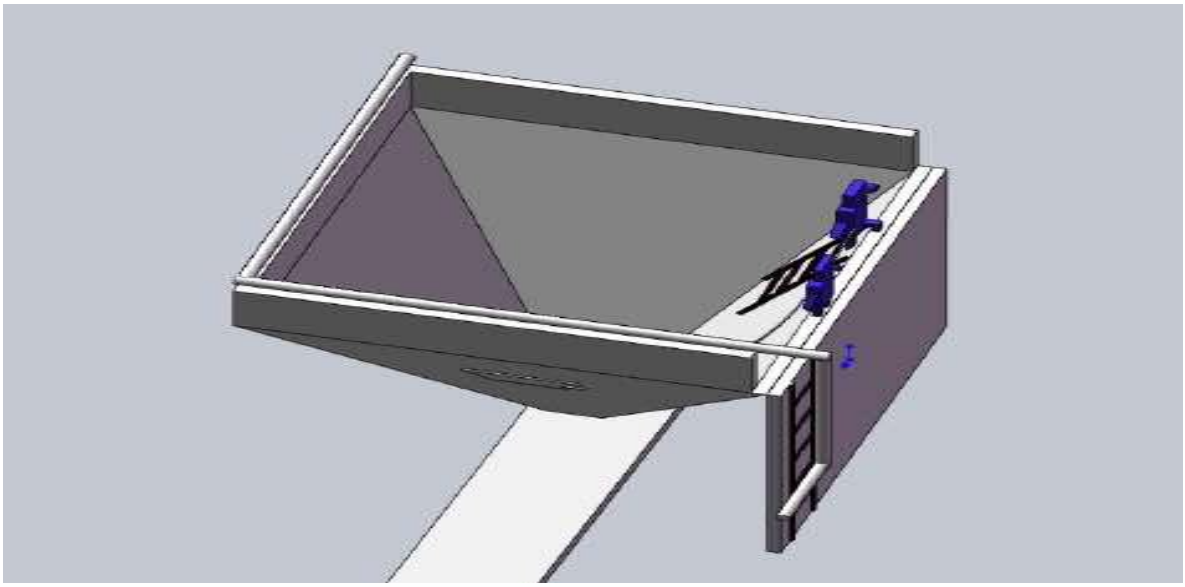
图 1 事故发生现场照片

现场位于内蒙古自治区呼伦贝尔市牙克石市牙星煤矿厂区内，热电分公司供热三车间的上煤料斗。

上煤料斗长 4.5 米，宽 3.4 米，高 2.6 米（其中东、西和北侧各高出 1 米）。呈漏斗状，下方接传送带，可将煤传送至西侧锅炉房。上煤料斗西侧有铁质梯子，西侧铁管上见绑有两根绳子，黄色麻绳长 4.9 米，头部打有绳圈，蓝色花绳长 2.5 米，头部未见绳圈。上煤料斗东南侧有两根铁棍，一根长 3 米、另一根长 2.8 米，头部深入下方煤堆 0.8 米。上煤料斗内东侧和北侧堆有碎煤，最高处约 3.6 米，西南部无煤。上煤料斗内东南侧距西侧梯子 2 米处见一个上端带有钩子的梯子，梯子深入料斗内煤约 1.5 米。

五九煤炭（集团）热电分公司供热三车间风险因素辨识不足，对存在高处作业风险的上煤工清堵作业未采取措施消除风险，也未制止工人冒险作业；上煤工安某臣在输煤设备运行时，攀爬到无平台无护栏的上煤料斗顶部冒险清堵作业，未佩戴安全带，未正确佩戴安全绳，在清堵作业时失足坠落料斗内部，被正在下料的煤埋压，导致死亡。

（1）作业场所存在事故隐患。涉事料斗高度为2.6米，顶部无作业平台、无安全护栏，上煤工需在料斗上方高处作业。五九煤炭（集团）热电分公司供热三车间未给上煤工配备符合国家标准的安全带、安全绳。

五九煤炭（集团）热电分公司，要严格落实企业主体责任和单位安全管理人员的安全生产职责，按照《中华人民共和国安全生产法》和《内蒙古自治区安全生产条例》有关规定完善并落实全员安全生产责任制、安全操作规程等安全生产规章制度。要强化作业现场安全管理，进一步规范作业审批流程，全面辨识作业中存在的各类危险因素、落实各项安全措施、安排专职作业监护人员、明确现场作业人员任务分工、规范安全交底。要全面梳理岗位所需，配齐、配全符合标准的劳动防护用品。要全面排查企业存在的管理盲区、漏洞，认真开展隐患排查，对排查出的问题隐患做到全流程管理、全方位闭环。
