北京禹博再生资源回收分拣有限公司“4·13”一般生产安全事故调查报告

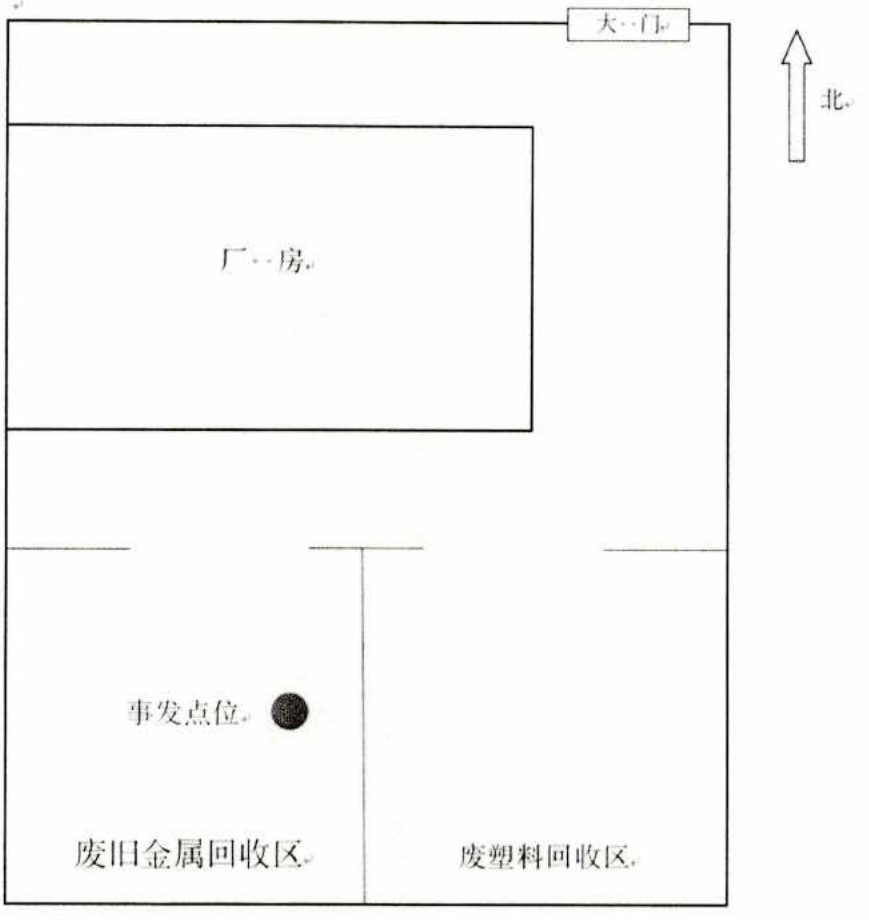
（事故现场平面示意图）

属压块机岗位进行废旧金属压块工作，邵 xx 在马 xx 岗位西侧约 5 米处操作抓勾机（型号为：日立 HITACHI EX220）协助其进行废旧金属物料输送、压块打包后搬运等工作。21 时 07 分，邵 xx 操作抓勾机在输送废旧金属物料过程中撞击到马 xx，致使其受伤倒地，邵 xx 随即拨打 120 急救电话,后经 120 救护车送往平谷区医院抢救无效死亡。

马xx在废旧金属压块机岗位工作过程中未佩戴安全帽等必要的劳动防护用品，在邵xx操作抓勾机输送废旧金属物料过程中未撤离至安全区域。

邵xx违反岗位安全操作规程，未确认马xx是否处于抓勾机大臂运行范围内，冒然操作抓勾机输送废旧金属物料至压块机过程中撞击到马xx，致其躯干部等被挤压，造成创伤失血性休克死亡。
