浏阳市中洲烟花集团有限公司“9·11”车辆（叉车）伤害事故调查报告

“9·11”车辆（叉车）伤害事故调查组

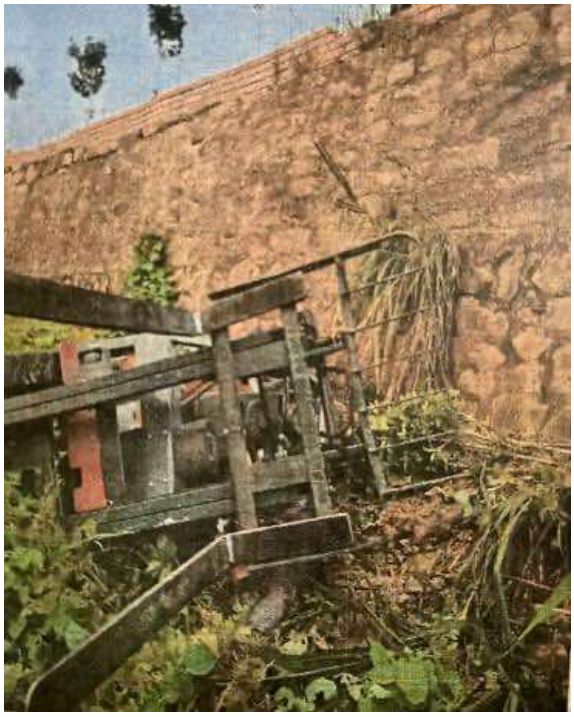
6时14分许，叉车在下坡路段行驶过程中，曾凯云单手（右手）抓方向盘快转手柄，车辆行驶不稳，作蛇形状行驶；

6时14分57秒，叉车进入三叉路口左转路段，左转角度过

大，叉车接近道路左侧边缘；

6 时 15 分 02 秒，叉车通过三叉路口后，经过一段长约 27 米、坡度为 14.8%的下坡右转弯路段，继续行驶约 5 米后叉车车头大幅度右转，向右侧急转驶出道路，坠落在道路右侧距离行驶路面高差超过 4 米的空地。下坡过程中刹车灯一直亮起，有制动行为。

下坡路段单手握方向盘

左转角度过大，叉车靠近左侧路砌

右转弯路段，叉车车头大幅度右转

叉车失控，冲下右侧路砌下面的空地

叉车坠落位置
