金安三十铺金鼎学府商业街路面小散工程“5•7”一般车辆伤害事故调查报告（含应急处置措施和

2024年5月7日7时31分，金安区三十铺镇金鼎学府项目商业街区域道路发生一起一般生产安全车辆伤害事故，一辆压路机在道路沥青铺设过程中压，事故造成1人死亡，直接经济损失125万元。

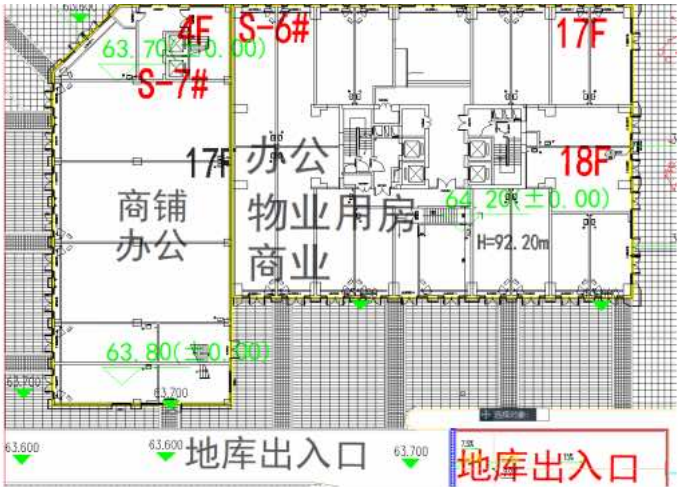
事故发生地点示意图

2024年5月22日，事故调查组邀请两名行业专家前往事故现场进行实地勘查和技术鉴定。经过现场勘查，事故发生地位于三十铺镇金鼎学府小区北摊铺沥青道路施工长度约25米，宽度约4米，自东往西存在上坡度，通过调阅监控资料，事故发生时，现场有1台小型双钢轮压路机（型号HD30VV）、沥青摊铺机，施工人员若干名，其中事发小型双钢轮压路机（型号HD30VV）操纵杆档位之间行程模糊。经过调查组和两名专家多次实地勘查后，出具件1），对事故发生的原因进行分析，并提出了事故防范措施和建议。
