本溪市明山区“1·5”起重机械相关一般责任事故调查报告

本溪市明山区“1·5”起重机械相关一般责任事故调查组

2026 年 2 月 6 日

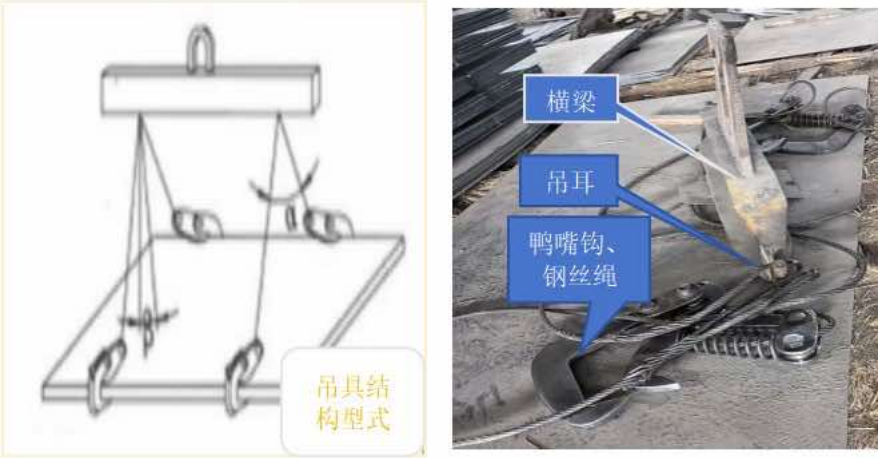
图-2

（2）起重机专用吊具使用状态。吊具横梁、吊耳、钢丝绳、鸭嘴钢板起重钳使用状态完好，吊具使用状态正常。吊具结构形式和现场实物如图-2 所示。

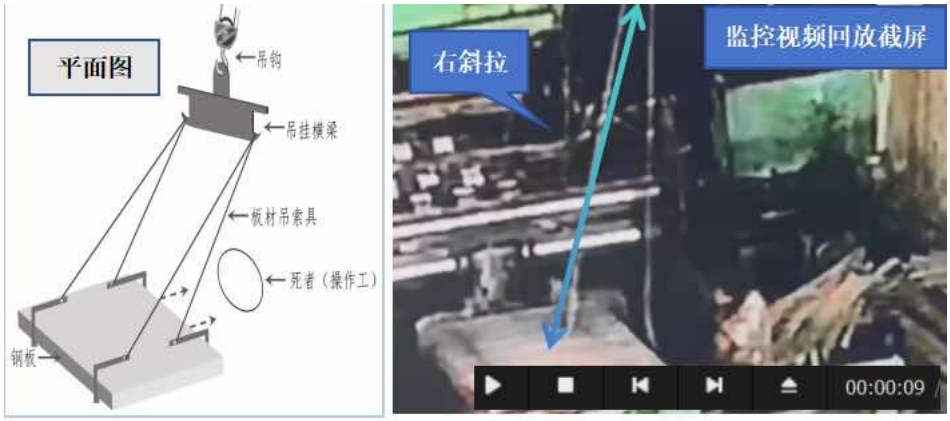
图-5

车，吊钩向右侧移动；38 分 09 秒，龚某宏操作遥控器起升钢板，这时吊钩处于钢板中心位置的右侧，吊钩处于右斜拉状态，此时作业状态的平面图、监控视频回放截屏如图-5 所示。38 分 11 秒，吊装钢板离开料架后迅速向右侧摆动，由于龚某宏处于吊装钢板长度中间位置且距离较近，胸部受到吊装钢板撞击后，向后躲闪时又受到摆动的钢板与身后钢垛之间的挤压，致使其受重伤，经医院抢救无效死亡。

由于吊装作业现场安全管控措施缺失，起重机司机遥控操作起升机构小车向右侧移动距离过大，司机对吊装物斜拉起升的危险性认识不足，致使吊装钢板起升后迅速向右侧摆动，由于司机躲闪不及，被碰撞后又遭受到前后挤压，是导致事故发生的直接原因。
