甘井子革镇堡大连顺丰速运有限公司仓储分公司“5·25”一般物体打击事故调查报告

甘井子区政府事故调查组

2026 年 7 月 10 日

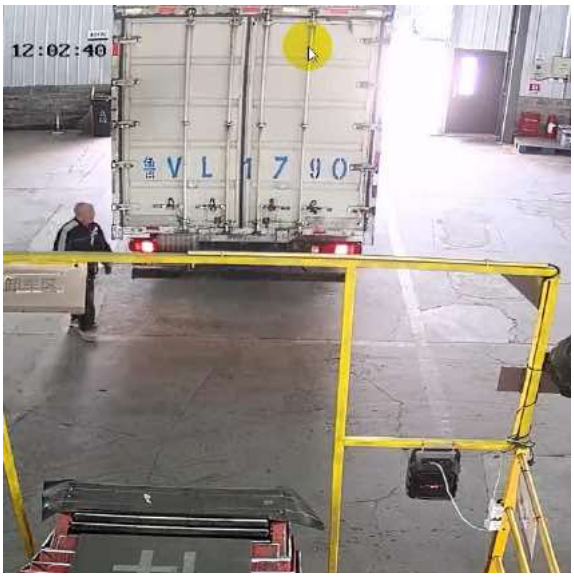
图 2 指挥车辆停车

12 时 02 分 40 秒，何 XX 指挥潘 XX 驾驶鲁 VL1790 重型厢式货车倒车停放在指定点位，随即何 XX 打开车尾右侧厢门。（如图 2 所示）

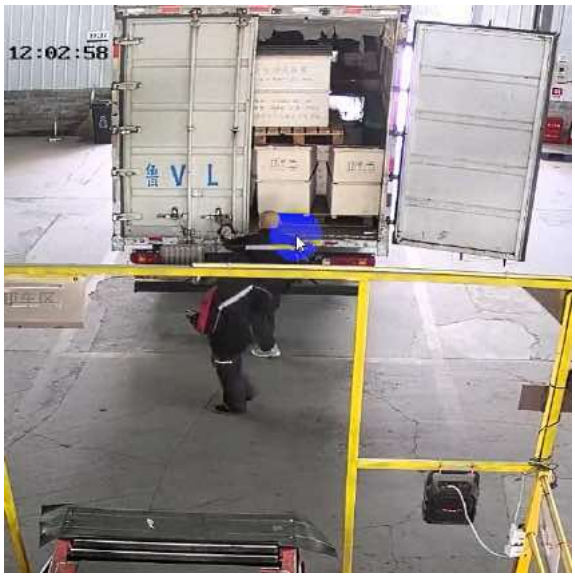
图 3 打开左侧厢门

12 时 02 分 58 秒，何 XX 开始打开车尾左侧厢门，与此同时潘 XX 下车。（如图 3 所示）

强制推行标准作业法。将“半推半拉式开门法”（即先开启一条门缝观察、再缓慢拉开）作为铁律，纳入操作规程并严格执行。所有卸货作业人员必须正确佩戴安全帽等个体防护装备。

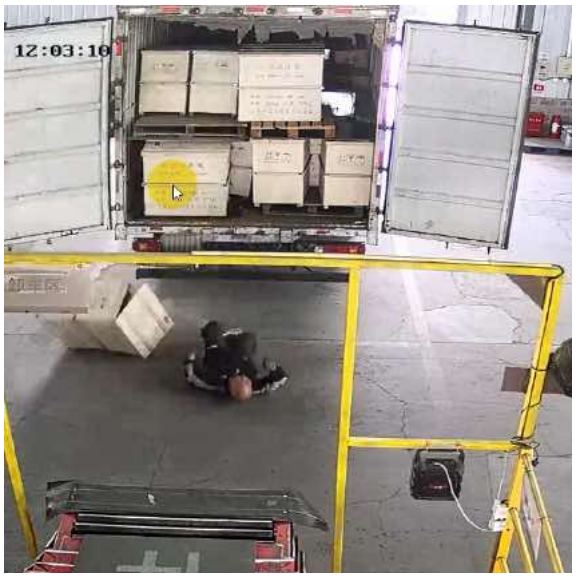
图 4 伤者被砸

12 时 03 分 09 秒，何 XX 将车尾左侧厢门完全打开，车厢内第二层货物倾倒滑落，砸中其头部、肩部，致其倒地当场失去意识。（如图 4、图 5 所示）

涉事货物名称：电动试压泵，型号：4DSY-80mpa，规格：90*55*100cm，净重 80kg，毛重 90kg。货物处于车厢左后门二层木质托板之上，两层货物中间垫有木质隔板，货物底部距离地面 2.3 米，车厢内未安装固定杆和固定网以及其他固定措施。

2.物的不安全状态。车厢内货物未使用固定网、支撑架、缠绕膜等工具进行加固，货物堆放松散、重心偏移，车辆行驶颠簸后货物发生移位、倾斜倚靠厢门，开门瞬间顺势滑落。

完善货物装载加固标准。立即修订《装卸安全操作规程》，明确规定所有散装、堆垛货物在装车时必须使用固定网、支撑架、缠绕膜或专用卡具进行有效加固，严禁松散堆放。
