S201 平江县虹桥至加义公路改建工程

“7·27”一般边坡坍塌事故

2026 年 1 月

“7·27”一般边坡坍塌事故调查报告

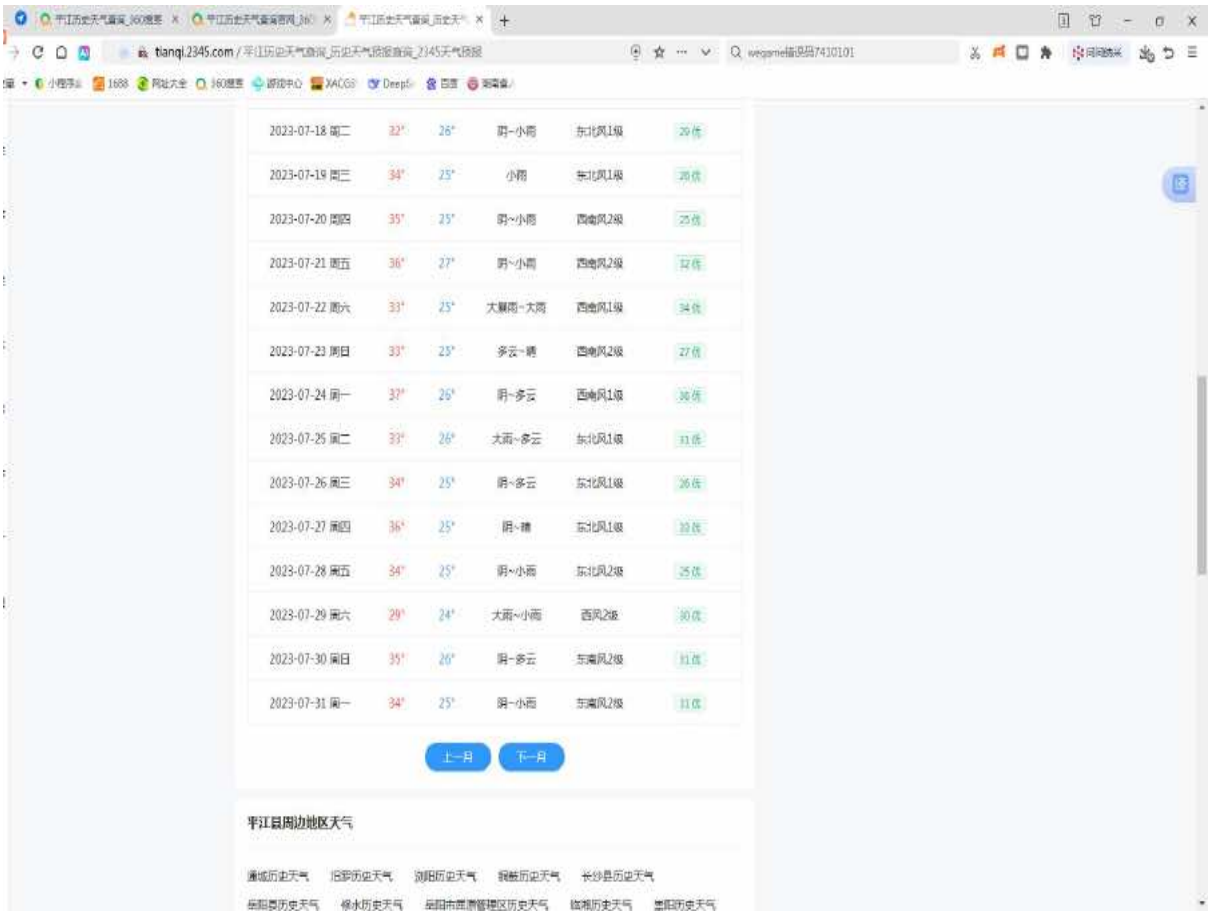
图 1　历史天气查询情况

2023年7月24日至26日，平江县虹桥镇区域连续出现大雨、暴雨天气，累计降雨量达120mm，导致项目沿线土体含水量饱和。7月27日上午，安望运输公司驾驶员胥小民驾驶自卸汽车（车牌号：湘FA9433）前往S201项目K20+130-150段路基施工区域，在施工红线外10余米的临时便道上停放，等待进入施工场地装运土方。

自然天气因素影响。事发前连续出现大雨、暴雨天气，导致边坡土体饱和，加剧了边坡失稳风险，是事故发生的辅助间接原因。
