自贡东方气体设备有限公司
“10·21”一般高坠事故调查报告

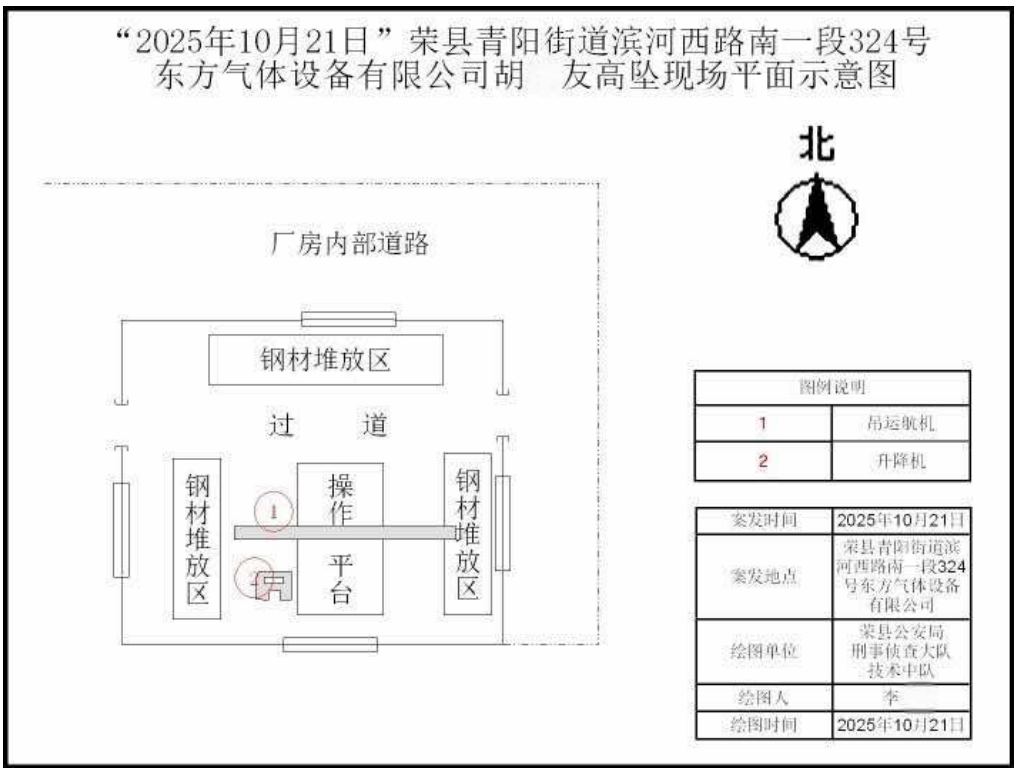
自贡东方气体设备有限公司厂房系彩钢房搭建，坐东朝西；经大门进入厂区内见内部道路，道路呈南北向延伸，道路东侧见有操作间厂房，进入厂房内，厂房东侧为过道，厂房南侧为操作平台、钢材堆放区；厂房北侧为钢材堆放区；南侧为操作台，勘查中在南侧操作台上方见有行车，行车呈东西向移动，行车距地面高9.8米，行车轨道上见有电机1个；勘查中在南侧操作间地面处见有倒地升降机1台，升降机基架高8.6米，升降机向南呈倒伏状，基座底部距东墙60米距南墙42米，基座底部配有轮胎4个、电机1个，在升降机底座地面处见有操作控制器1个，勘查中在该

升降机顶层见操作配件呈散落状，在散落物品堆地面处见有吊运行车滑轮吊绳1个，吊绳末端配有钢抓钩，在升降机基架地面处见有遥控开关1个、安全帽1个。
