玉溪天隆工贸有限公司“10·23”一般起重伤害事故调查报告

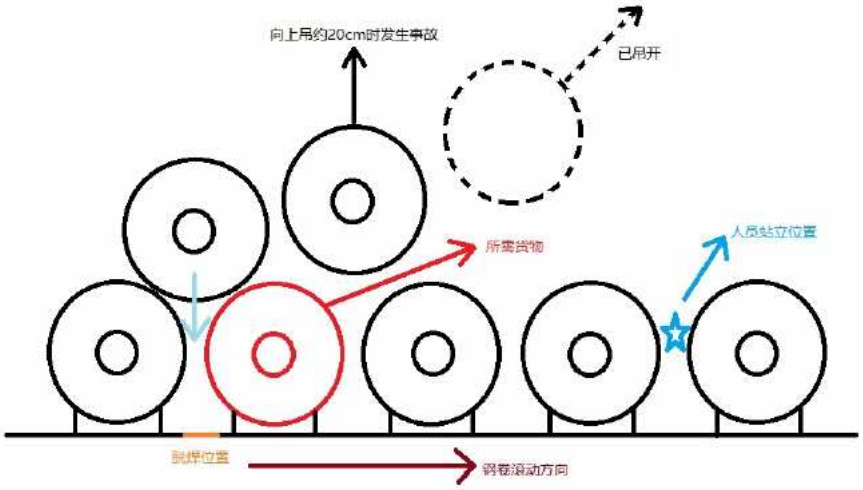
区）进行发货装车工作，马*艳在核对确认需要发货的镀锌钢卷规格后告知普*玟是哪一个，普*玟便驾驶行车开始进行吊装。钢卷堆垛现场共堆码两层钢卷，下层并排堆放有五个钢卷，上层并排堆放有三个钢卷，上层每个钢卷堆码于下层两个钢卷之间，由下层钢卷支撑，需要装车的钢卷位于下层左侧第 2 个，普*玟需要先将上一层的钢卷吊开，再将确认发货的钢卷吊装至车辆。17 时 30 分左右，普*玟先将上层第 3 个钢卷吊至空地后，当继续将压在发货钢卷上方的第 2 个钢卷吊起约 20cm 时，上层左侧的第 1 个钢卷由于固定下层钢卷的货架槽钢脱焊，下层钢卷失去稳定性，对上层钢卷的支撑力不足，上层左起第 1 个钢卷下落，挤压下层 4 个钢卷连续产生滚动，当时马*艳站在下层第 4 个钢卷与第 5 个钢卷之间，滚动的钢卷将马*艳挤压在两个钢卷中，导致马*艳受伤。

摆放钢卷的第二排货架槽钢脱焊，导致第二排钢卷摆放防滚动装置失效。起吊前因其他排货架槽钢未脱焊，在其他

排稳定钢卷的作用力下，通过上层两个钢卷的相互挤压，下层第二排钢卷暂时稳定。起吊过程中移开上层其中一个钢卷时，下层堆码的第二排钢卷在上层另一个钢卷的压力下失去平衡，导致第二排钢卷滚动，并推动其他排钢卷滚动。马*艳未站在安全位置，货物的连续滚动导致马*艳受到挤压。
