烟台芝罘“7•6”事故调查报告

经调查认定，芝罘毓璜顶烟台润海联赢装卸有限公司“7·6”一般车辆伤害事故是一起因作业人员疲劳作业导致车辆失控造成人员伤亡的一般生产安全瞒报责任事故。

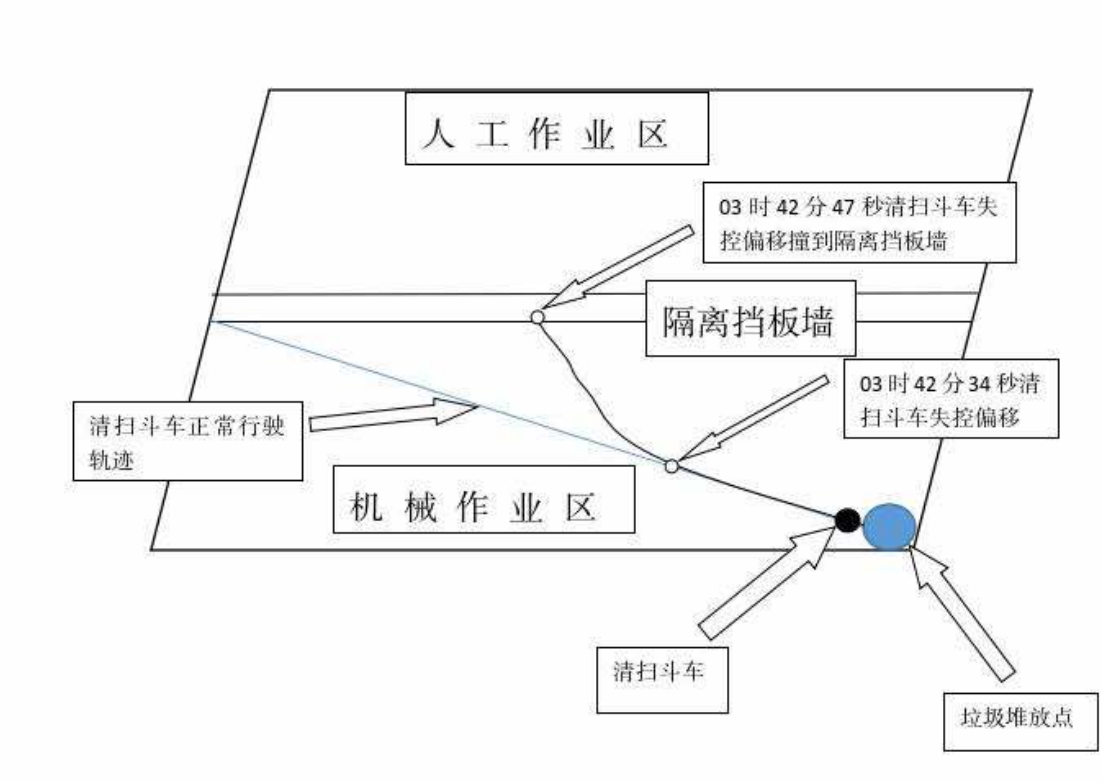
图 2 事故发生现场示意图

2023 年 7 月 6 日 03 时 42 分许，在芝罘湾港区 66 泊岸壁场地，润海联赢公司劳务派遣人员王 xx 当班驾驶清扫车自东向西清扫场地的铝矾土残渣，03 时 42 分 34 秒，清扫车行驶方向发生失控偏移，王 xx 因疲劳作业，未发现清扫车失控偏移情况并及时回正方向，03 时 42 分 47 秒，清扫车在失控偏移行驶了约 20 米后撞倒了场地中间的隔离挡板墙，隔离挡板墙将在人工作业区清扫铝矾土残渣的润海联赢公司劳务派遣人员高 xx 砸倒，事故发生。

事发现场位于烟台港芝罘湾区 66 泊岸壁场地，场地北侧为人工作业区，南侧为机械作业区，中间为隔离挡板墙，清扫车自东向西行驶（详见图 2）。

员工疲劳作业导致清扫车短暂失控撞倒隔离挡板墙是本次事故发生的直接原因。

一是润海联赢公司要树牢安全发展理念，严守安全生产底线，深刻吸取本次事故教训，举一反三，在岗位危险因素等方面加强对员工的安全生产教育培训，提高作业人员安全意识；综合利用安全检查、监控抽查等方式倒逼从业人员严格执行规章制度，坚决杜绝疲劳作业行为。
