阳江滨海新区（阳江高新区）安徽德信环保科技有限公司公司“4·27”一般高处坠落事故调查报告

阳江滨海新区（阳江高新区）管委会事故调查组

2024年7月26日

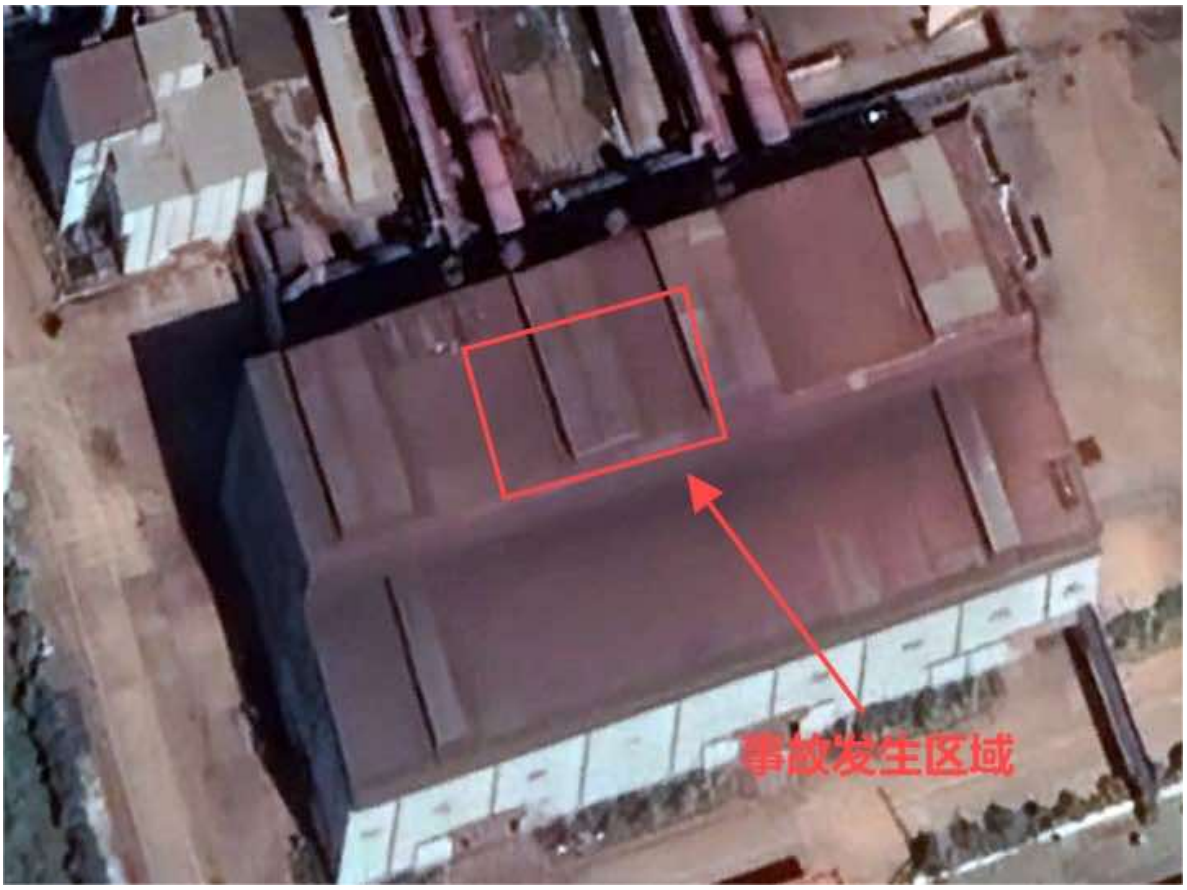
图1 事故现场位置图

事故发生现场为翌川公司熔炼车间屋顶，掀开有约100平方米钢瓦，其间有主钢梁一条，中梁一条，小檩条八条，其中一条檩条靠近中梁处断开，见有一张钢瓦与其他钢瓦不平齐，未移走，且呈向下弯曲状。屋顶距离下层地面为13米。

事故现场的屋面檩条生锈腐蚀严重，其承载力等物理性能显著下降，不能承受人在上面行走时重量，这是导致事故发生的客观条件。

徐**作为直接作业人员，安全意识淡薄，未使用符合国家标准水平生命线[1]，仅在屋顶气楼两边柱间缠绕一条钢丝绳作为生命线使用。该钢丝绳没有正确安装末端挂点连接件、缓冲装置等配件。徐**违反安全操作规范，在无工程防护措施的檩条上通行[2]，导致檩条折断，在徐**下坠的巨大冲击力下[3]，钢丝绳其中一边与气楼柱子松脱。钢丝绳未起到防坠落的功能，徐**直接坠落在地面。
