亳州谯城安徽智达建设工程有限公司“8·5”触电事故调查报告

亳州市政府事故调查组

2024年10月

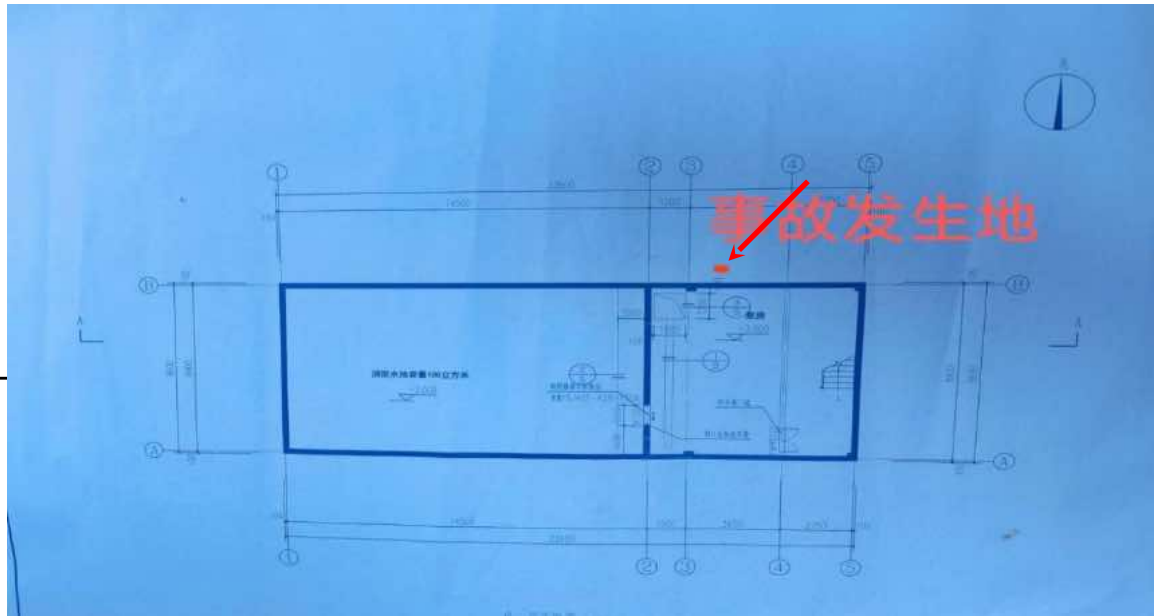
图 1　事故现场位置示意图

1.事故发生地点：亳州职业技术学院院内消防改造工程消防水池施工项目。该项目正处于基坑开挖、支护和降水环节。北侧是学校荷花池，南侧是学生食堂，西侧是汤王大道，东侧是学

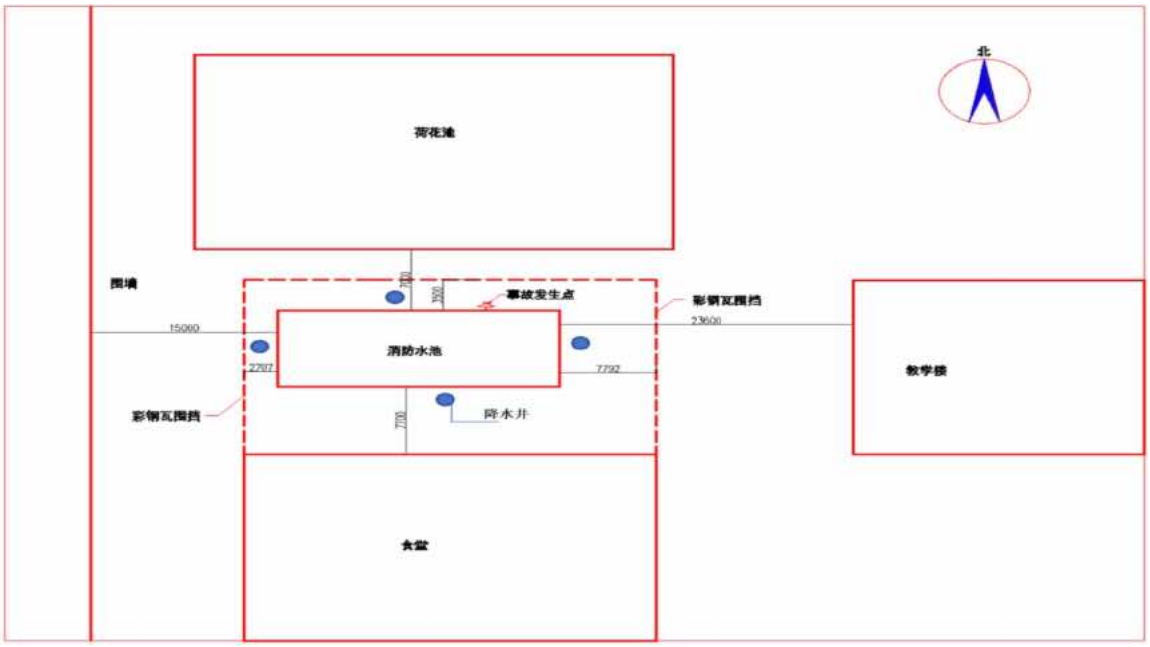
图 2　事故现场位置平面图

2.消防水池施工项目情况：该消防水池基坑位于学校校内西南侧，深 3 米，距离西侧围墙 15 米，距离北侧荷花池 7 米，距离南侧学生食堂 7.7 米，距离东侧教学楼 23.6 米。（见图 2）。
