前郭县嫩江湾水稻种植农民专业合作社“9 •12”一般机械伤害事故调查报告

编制单位：前郭县政府事故调查组

编制日期：2025 年 12 月 5 日

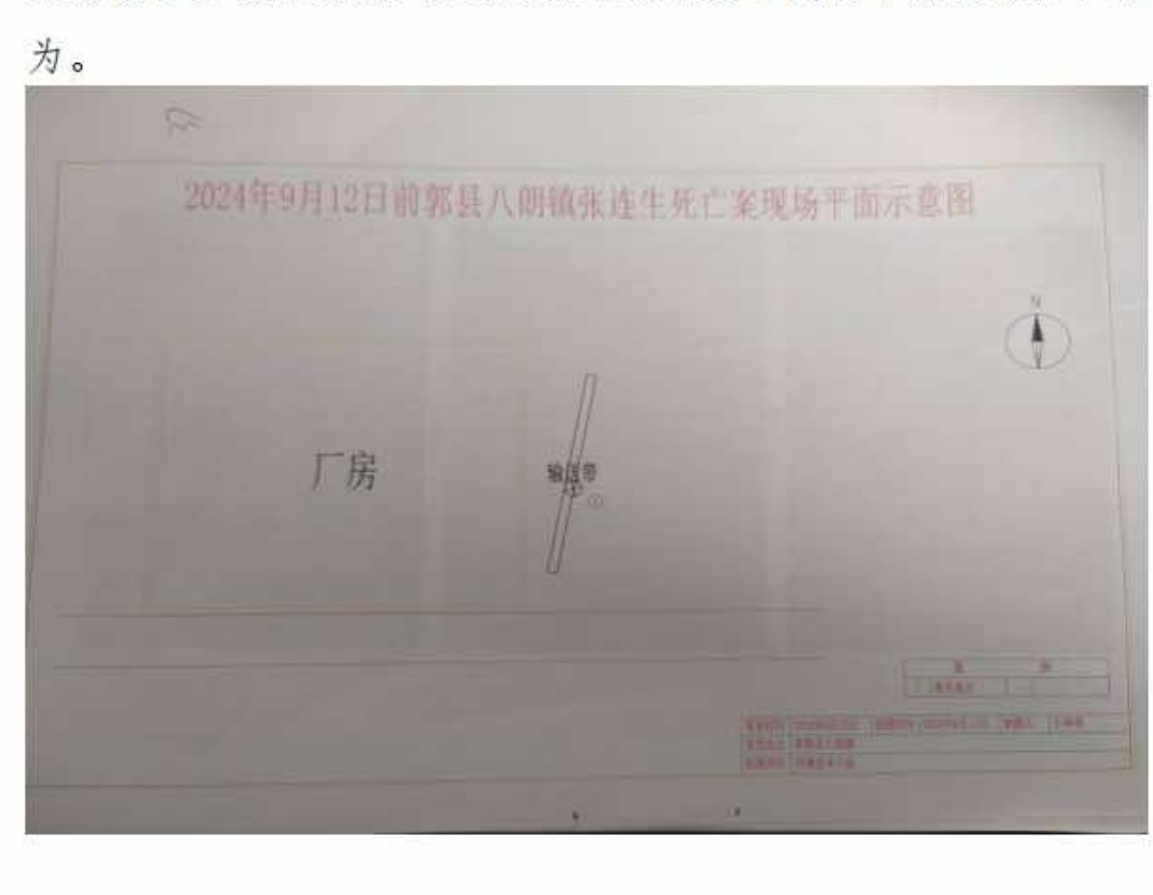
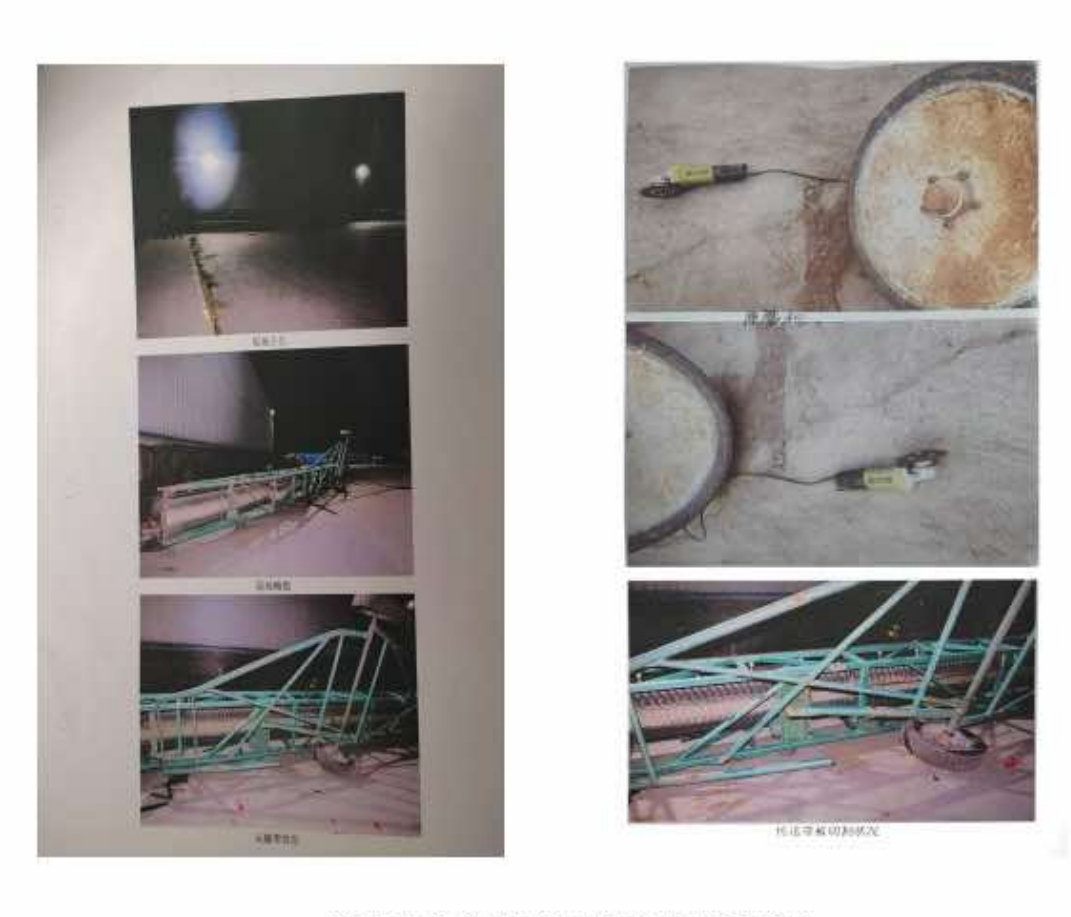
（调取公安机关现场勘验卷宗）

2024 年 9 月 12 日 15 时许，前郭县嫩江湾水稻种植农民专业合作社晾晒场地，工人在维修输送机切割支架过程中，输送机重心偏离，机体发生倾斜，维修人员被夹在输送机被切开的支架钢管与轮胎之间，造成 1 人死亡，直接经济损失约 30 万元。

事故调查组通过现场勘察、专家论证、查阅资料、调查取证、综合分析，认定事故直接原因是：张某生在维修保养输送机的过程中，在没有采取支护等防倾倒安全措施的前提下，擅自冒险作业，在切割支架过程中造成输送机失稳侧倾，将其夹到输送机支架与轮胎之间挤压致死。
