仙桃江汉大米综合农事服务中心项目“7·14”一般物体打击事故调查报告

2025年7月14日7时30分左右，位于仙桃市三伏潭镇仙桃江汉大米综合农事服务中心项目工地发生一起一般物体打击事故，致1人死亡（死者黄[redacted]，男，57岁，汉族，河南省郑州市人），直接经济损失88万余元。

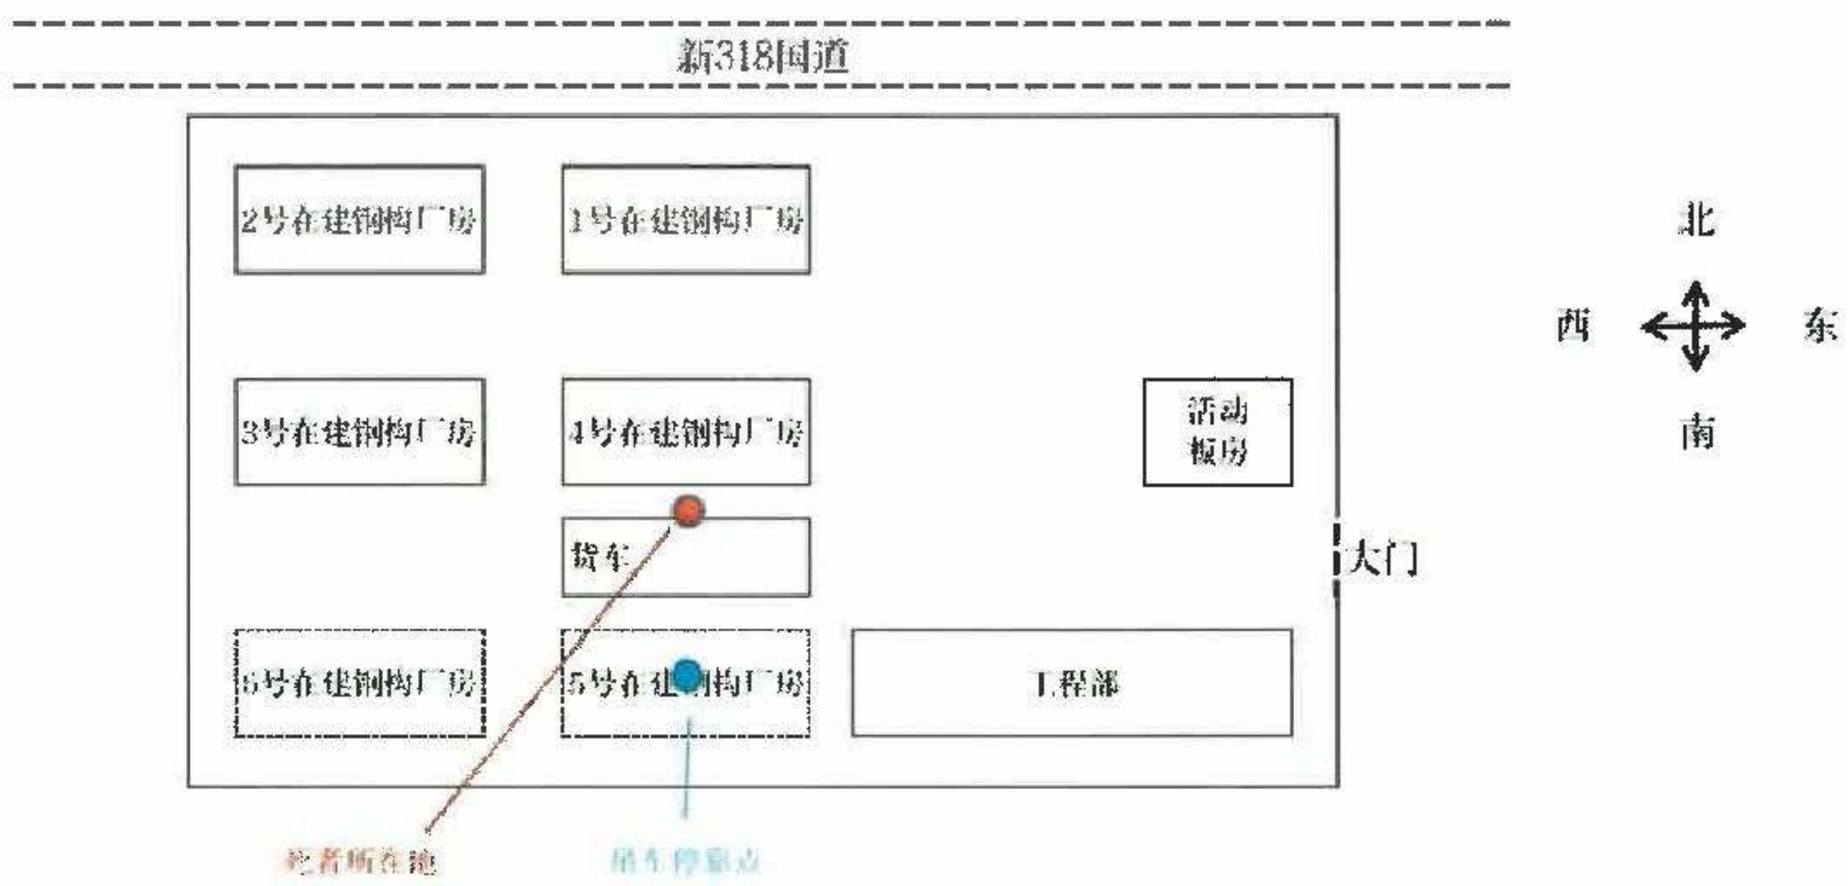
事故发生地位于仙桃市三伏潭镇沟二村（新318国道以南）仙桃江汉大米综合农事服务中心项目工地内。现场距工地大门由东向西约15米，停放有一辆装载钢材的运输车辆，车牌为豫NW6929（挂车号：云A7761超），型号为：斯克尔达牌LFM9608TDP，

车辆识别号为：LA99ERP23M1LFM037,核定载质量52200千克，型号：重型低平板半挂车，机动车所有人为：长达运输服务（云南）有限公司。整车长2230CM，车厢高处部位长382CM、宽300CM，距地面高150CM，载有二层方钢（底层10根，上层7根），车厢高低交接处地面可见一根方钢，死者位于方钢与车辆之间，方钢规格为：长433CM、宽（长边104CM、短边69CM），厚25CM。车厢低处长1370CM，间隔高处连接处350CM，载有11根规格为：长1000CM、宽（长边84CM、短边68CM），厚25CM的工型方钢，距车尾东南方15米处可见已卸长方钢9根。距整车正南方15米处，停放有车牌号为：中联牌ZLJ15337JQZ25E，车辆识别号：L5E6H3D27NA038218，发动机号码：K08N5000222,注册日期2023年5月8日，发证日期2023年5月8日的起重机，车主出示有：安全管理和作业人员证：Q2（限流动式起重机），日期2025年2月至2029年1月，身份证号429004198607070055,驾驶员曾金。

施工现场平面图

现场货车

现场起重机
