上海市嘉定区人民政府
关于嘉定徐行上海鑫鹏塑料科技（集团）有限公司“2.27”一般机械伤害事故调查报告的批复

嘉定徐行上海鑫鹏塑料科技（集团）有限公司“2·27”一般机械伤害事故调查报告

嘉定区生产安全事故调查组

2023 年 5 月 9 日

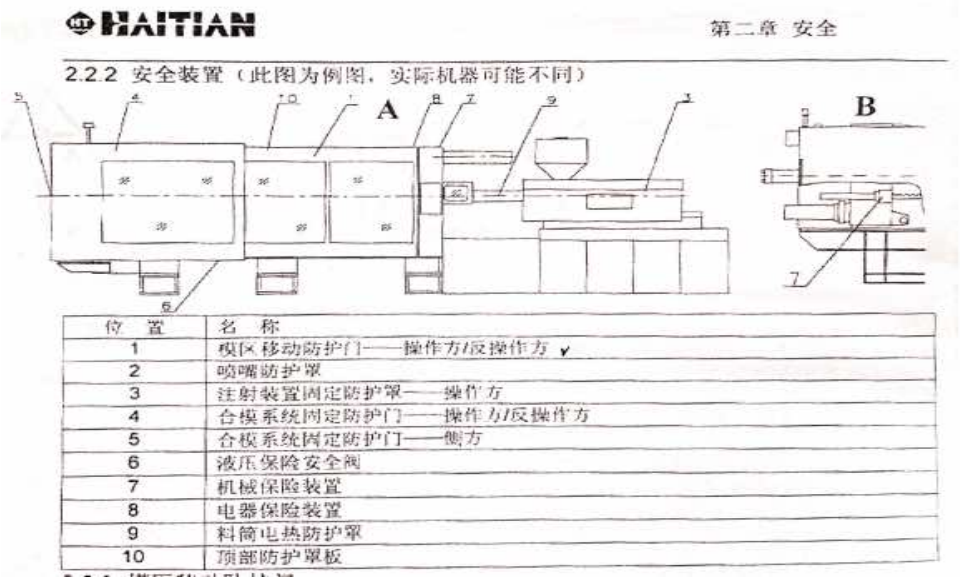
图 1

规则：“安装在机器上的安全装置，目的是为了保障操作者的人身安全和产品免受损害。机器必须保证所有的安全设施处在正常情况下才能操作。不得随意拆除任何安全装置。如果安全设施发生任何意外或错误，需马上关闭机器，必须立即通知负责人，在重新开动机器前，故障必须排除。”2.2 安全设备：“安全设施包括防护装置和保险机构”（见图 1）2.2.1 通用设备：“防护门可防止任何人或者物进入危险区域，……。”

位 置	名 称
1	模区移动防护门——操作方/反操作方
2	喷嘴防护罩
3	注射装置固定防护罩——操作方
4	合模系统固定防护门——操作方/反操作方
5	合模系统固定防护门——侧方
6	液压保险安全阀
7	机械保险装置
8	电器保险装置
9	料筒电热防护罩
10	顶部防护罩板

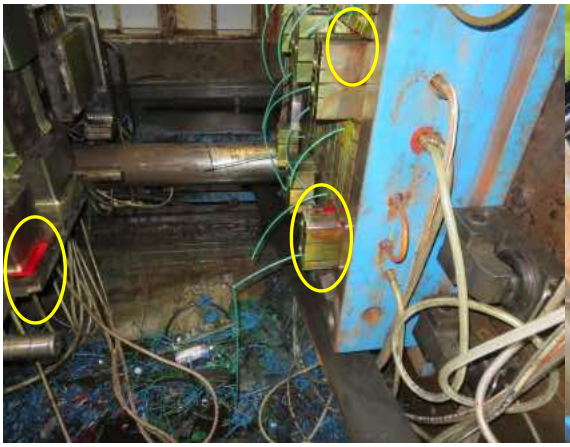
图 2

注塑机模区移动防护门呈开启状态，右侧防护门上防护玻璃缺失（见图 2）；注塑机内模具呈开模状态，浇料口有绿色原料射出，两侧模具上及模腔内留有多处新鲜血迹（见图 3、图 4）；死者官尚传头面部挤压伤痕与模具形状吻合（见图 5、图 6）。

官尚传缺乏基本的安全意识及安全知识，在注塑机运转的情况下，通过模区移动防护门上缺失防护玻璃处违章进入注塑机内部，被注塑机合模夹到导致死亡，是事故发生的直接原因。

1. 鑫鹏公司未及时消除生产过程中存在的事故隐患。对已发现注塑机模区移动防护门防护玻璃缺失的隐患，在未消除的情况下，仍继续运行该设备进行生产，未加强其他安全措施，导致注塑机安全防护缺失，是事故发生的间接原因之一。

（二）鑫鹏公司要组织相关人员，举一反三，全面排查公司内的各类事故隐患，特别是对发生事故的注塑机全面开展安全评估，细化机械安全风险识别，并结合现场实际情况落实安全措施，有效实现技防结合人防，保障安全生产，提升公司本质安全水平。
