株洲醴陵市黄谷烟花鞭炮厂“4·26”较大爆炸事故调查报告

株洲市人民政府事故调查组

2024 年 10 月

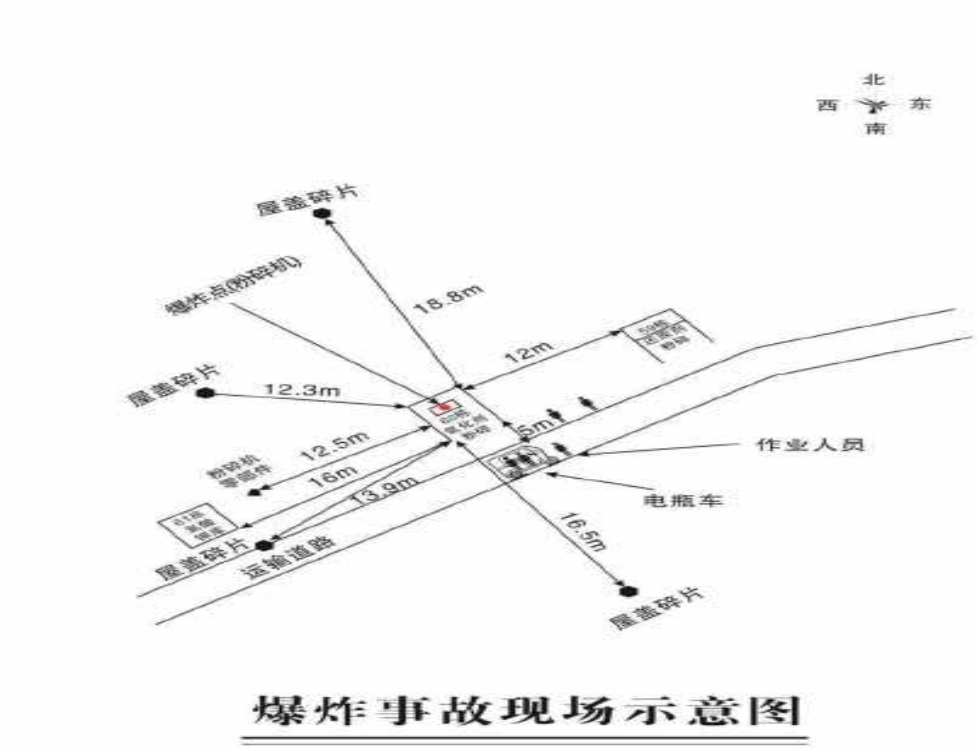
图一　爆炸事故现场示意图

4月26日11时许，事故调查工作人员到达事故现场进行多次勘察。现场情况为60#氧化剂粉碎工房三向墙壁均已倒塌，工房屋顶被炸成碎片向四周抛射，粉碎机（实际为一种球磨机）被炸成四分五裂，离爆炸点最远的部件有十二米左右，粉碎机位置有一个直径约40cm、深度约15cm的炸坑，工房门口停放的电瓶车被烧毁，61#氯酸钾库工房门被爆炸冲击波损坏。爆炸现场示意图如下:
