【事故调查报告】蚌埠凯盛工程技术有限公司“5.16”起重伤害一般事故调查报告

2021年5月16日，蚌埠高新区蚌埠凯盛工程技术有限公司发生一起装卸作业伤害事故，造成1人死亡，直接经济损失125万元。

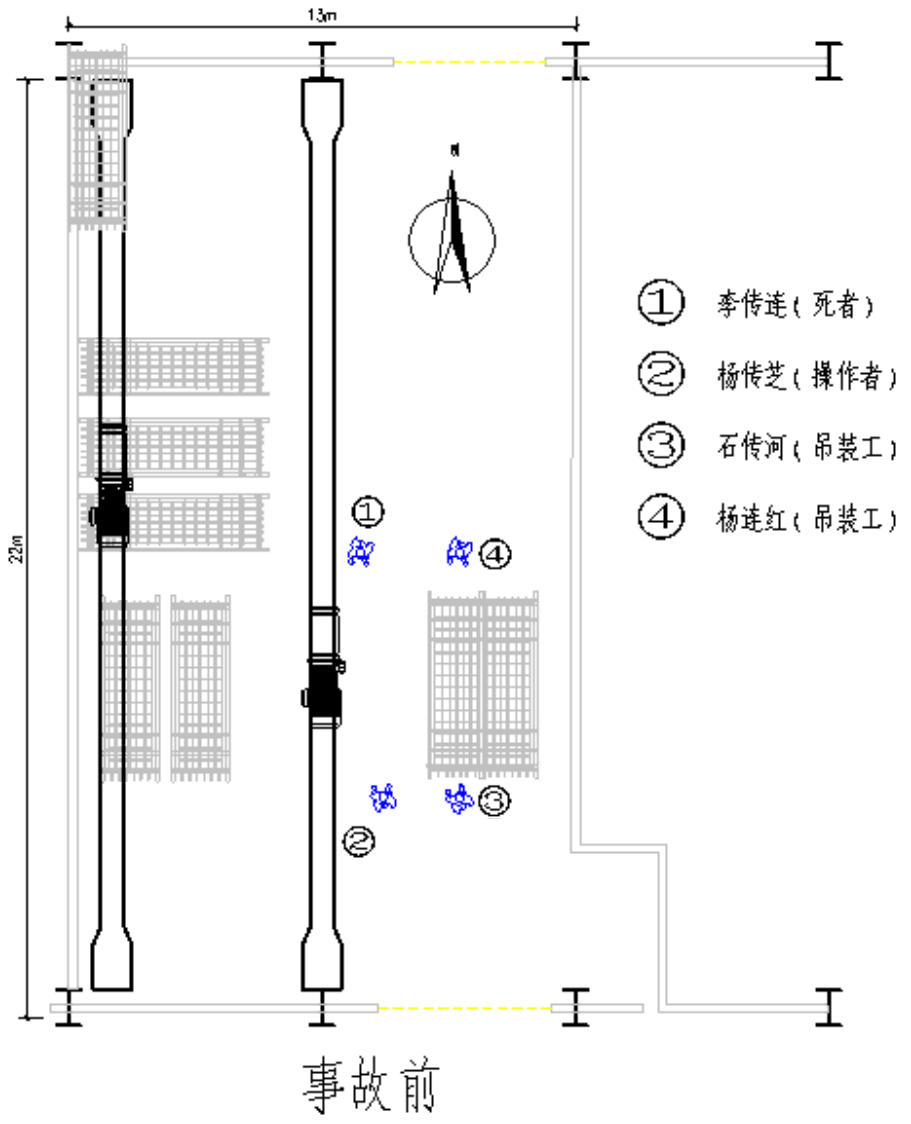
图1：涉事设备简图

事故发生场所位于蚌埠凯盛工程技术有限公司C厂房工件打磨、喷漆工段东部的打磨工段，打磨区南北长22m，东西宽13m，南、北各设有卷闸门，打磨区共有两台电动单梁起重机（额定载重2.95t和额定载重5t各一台），事故发生前卸货区位置见下图。

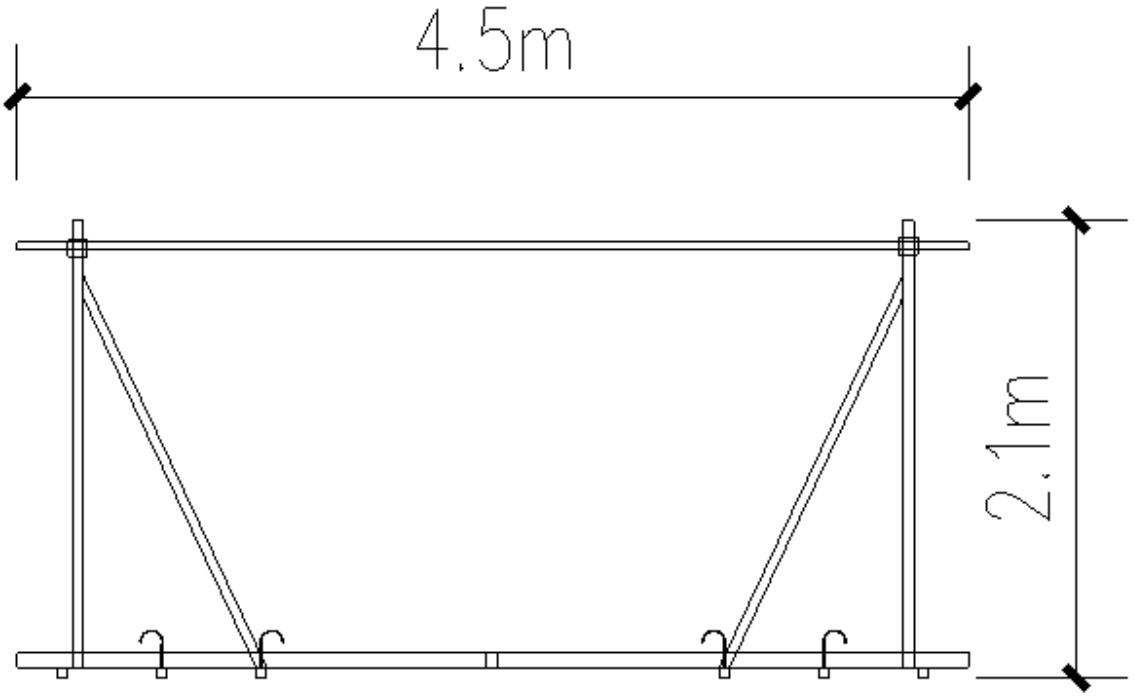
图3：货架具体外形尺寸

事故货架是新河县东信胶辊制刷有限公司根据产品包装、储存和运输需要自制的可重复使用的非标附属设备，主体框架结构 采用80mm方钢焊制而成。货架尺寸根据每次胶圈辊尺寸长短而定，事故货架主体长4.5m，宽1m，高度2.1m。货架共装60根胶圈辊，分10层摆放。胶圈辊外形尺寸：φ150×4500mm，重量：70Kg，产品总重约4200Kg。两侧面底部框架上各焊接4个供装卸吊运的挂钩，挂钩采用φ20mm圆钢弯制而成。货架具体外形尺寸见下图。

事故发生时，底部西南侧挂钩严重变形，与侧面形成约80度角，U形挂钩变形近乎于直角，西北侧吊钩与侧面形成约60度角，两挂钩内侧均存在滑脱痕迹。框架因坠撞受压变形。

新河县东信胶辊制刷有限公司仅凭经验自行制作货架，货架经长期反复使用后未进行吊装点和焊接点结构强度检查和检验。货架的吊装挂钩在反复吊装应力作用下，挂钩处逐渐产生局部累积损伤，达到一定循环次数后产生突然形变。

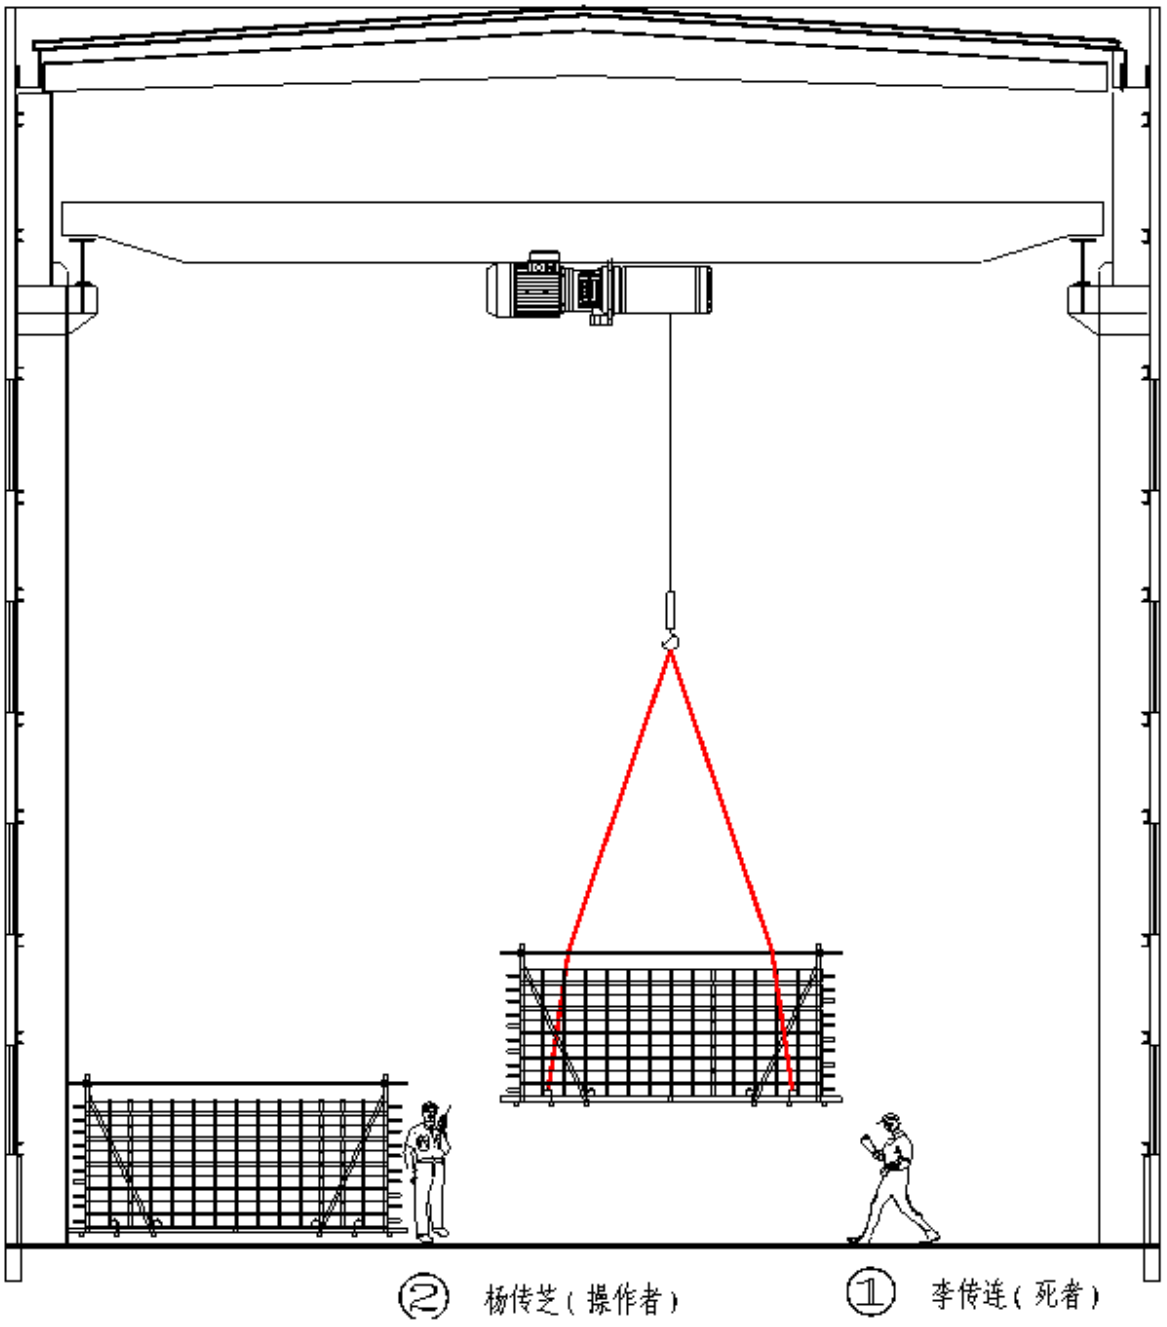
图8：杨传芝（起重操作）与李传连（死者）位置图

杨某某安排杨某某、石某某去隔壁厂房取来10t吊带 ，并指挥他们二人上车挂装吊带，杨某某、石某某二人分别位于货车南北两侧，各自负责各自的吊带扣挂在货架两端两侧的挂钩上。此时，杨某某与李某某分别位于货车西侧地面南北两端。杨某某经询问吊带扣挂情况后，操作电动单梁桥式起重机将货架提升30公分左右，再次询问吊带扣挂点的稳妥，经二人确认后，直接将货架向西平移并停刹在预定位置。

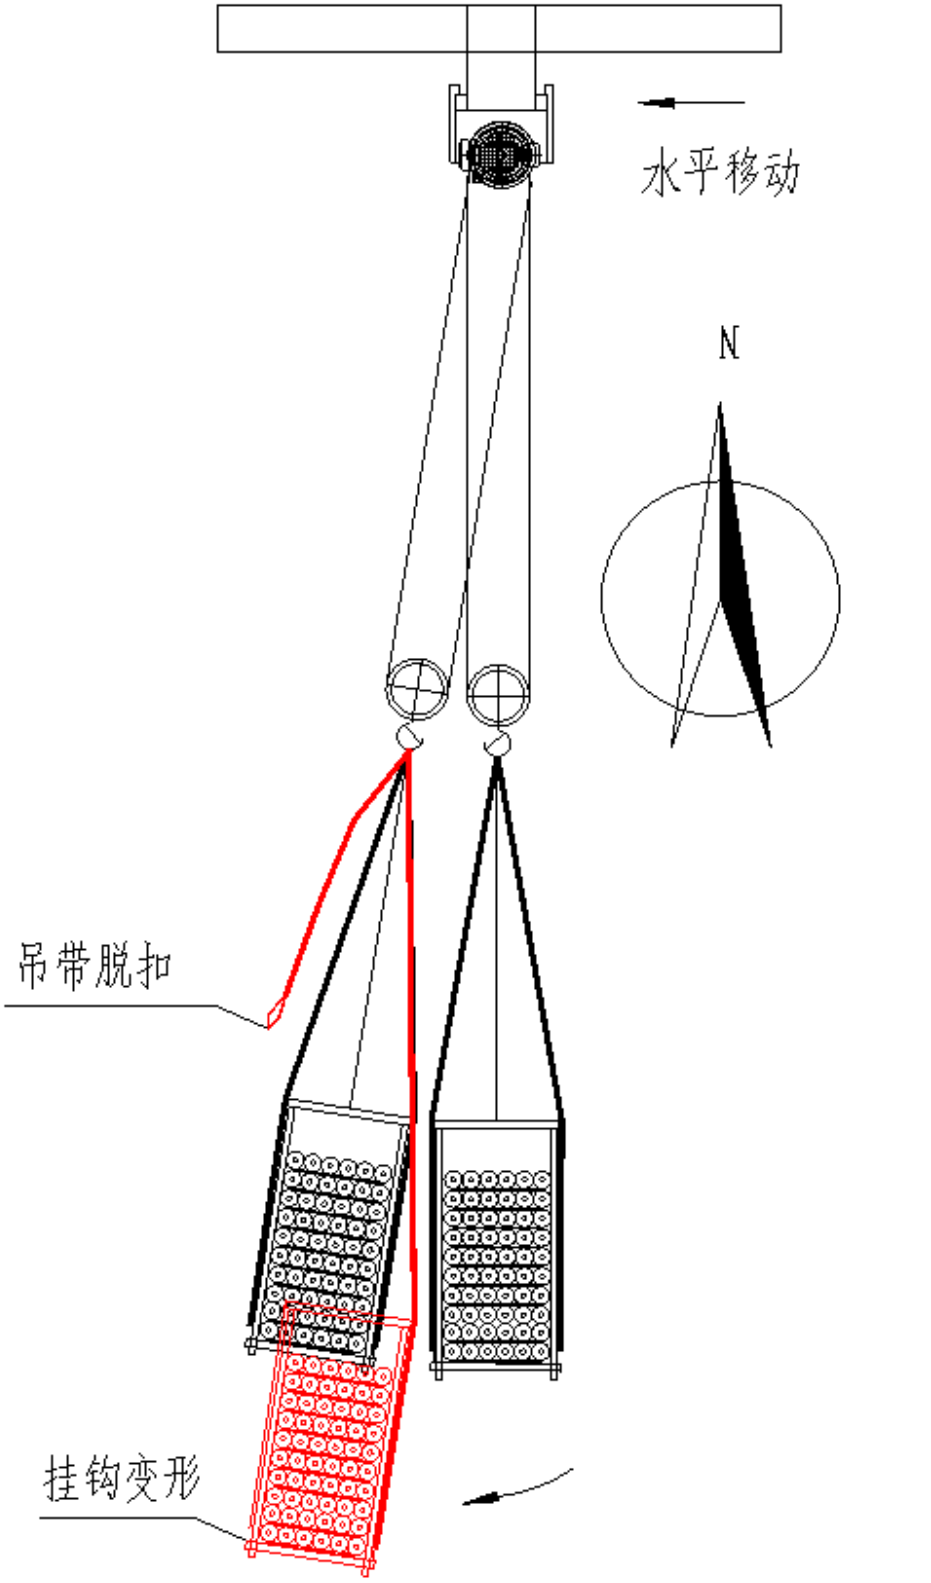
图9：货架吊起摆动示意图

由于惯性作用，货架向西摆至与地面约80度夹角成斜拉状态时，货架西南侧挂钩被拖拽严重变形导致吊带脱扣，使得货架失稳向东坠翻，由于货架东南角坠撞地面产生的冲击，北高南低倾斜的货架东北侧挂钩中的吊带也随之脱扣，加速东向坠翻的货架碰撞到李某某。

货架挂钩的突然形变导致吊带脱扣，是造成本次货架失稳坠翻事故的直接原因。

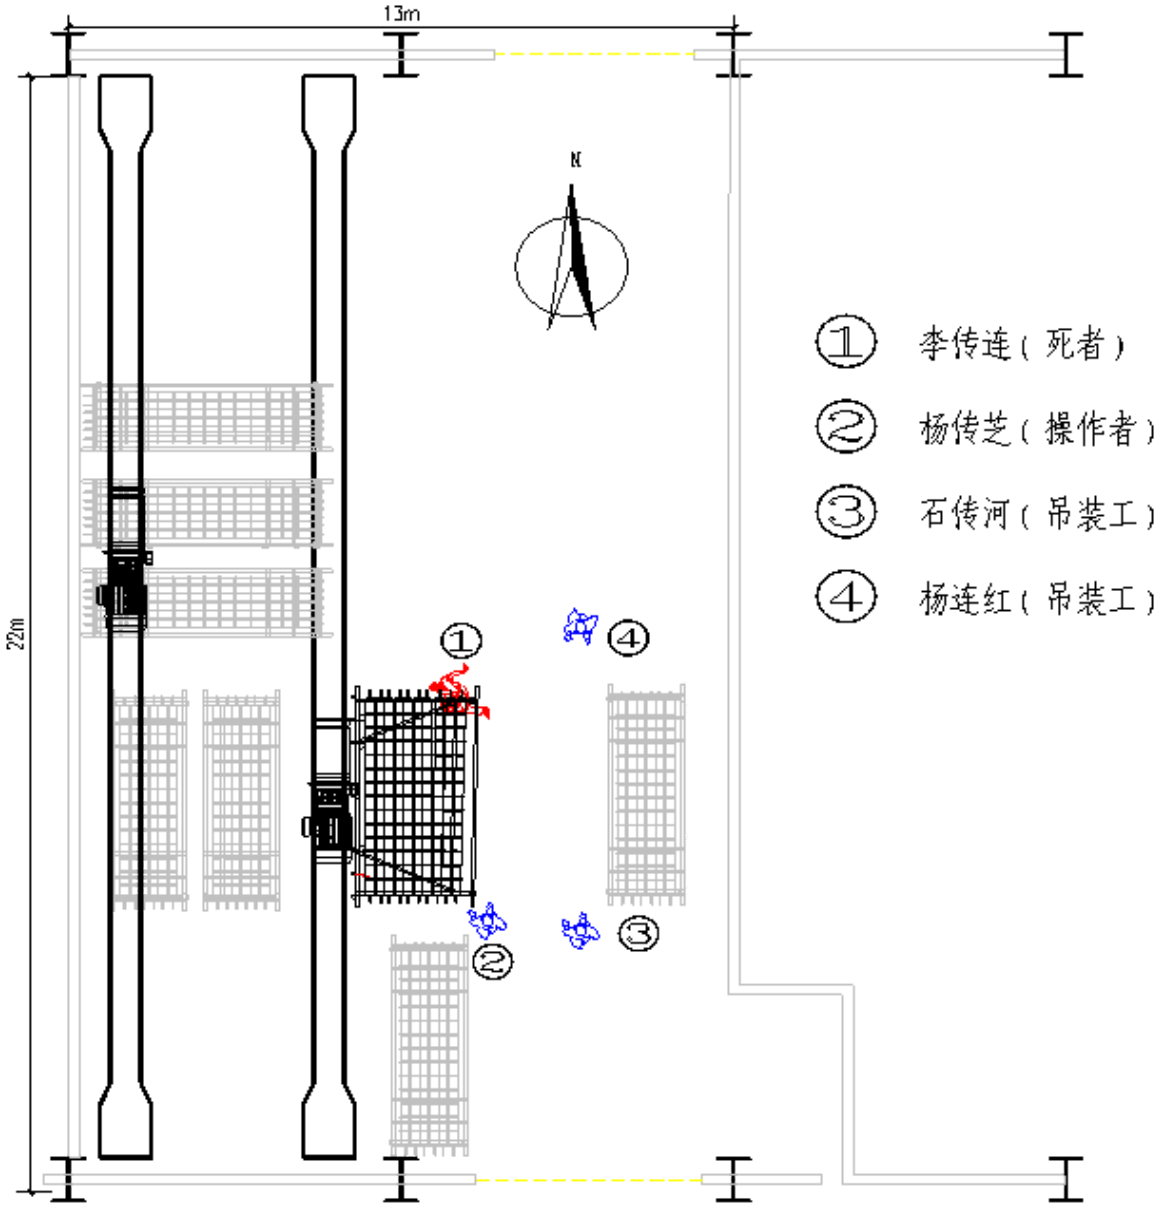
图10：事故发生时现场情况示意图

2021年5月18日，事故调查组现场勘查，现场货架倾翻，两条吊带部分压在货架下，底面两端扣均未脱落，货架严重变形。货架东北侧砸压在李某某腿部位置，距倾翻的货架东北角约0.7米处地面有积血，死者当时佩戴的布帽遗留在现场地面。
