西安市雁塔路中段西安某科技大学“2·24”一般机械伤害生产安全事故调查报告

碑林区政府“2·24”事故调查组

2024年3月18日

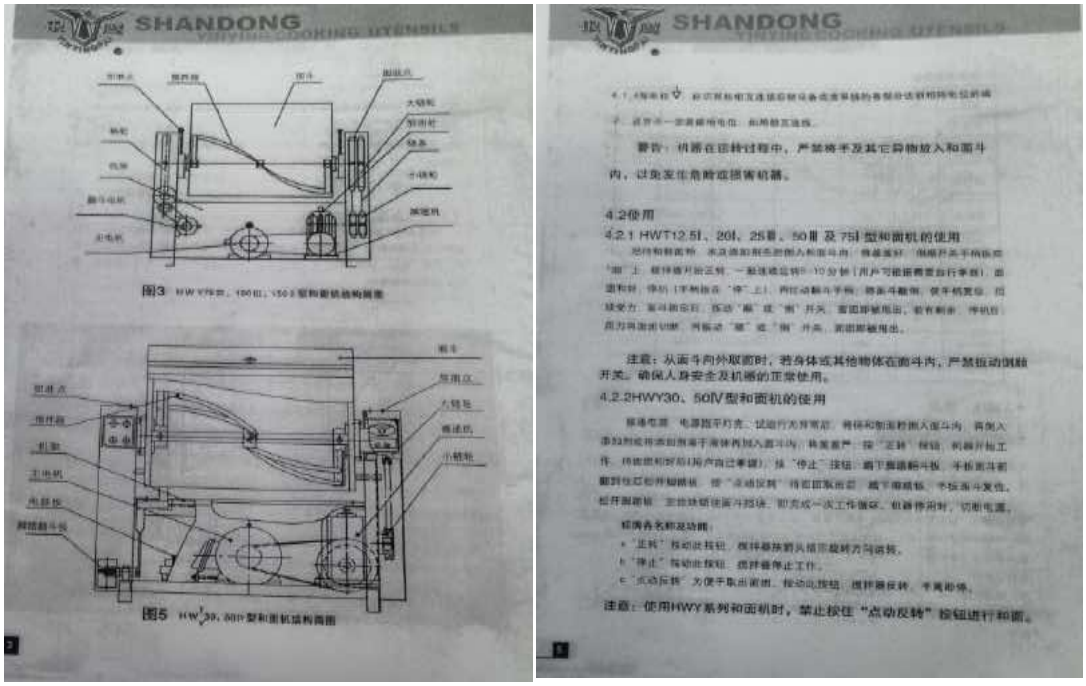
图 1：和面机构造及安全注意事项

（二）事发设备情况
