茶陵县霞辉砖瓦有限公司
“12·18”一般坍塌事故调查报告

2021年12月18日7时10分许，茶陵县霞辉砖瓦有限公司（以下简称霞辉公司）发生一起青砖窑内部砖胚坍塌事故，造成2人死亡， 1人受伤，直接经济损失59.7万元。

茶陵县霞辉砖瓦有限公司“12·18”坍塌事故调查组

2022年5月9日

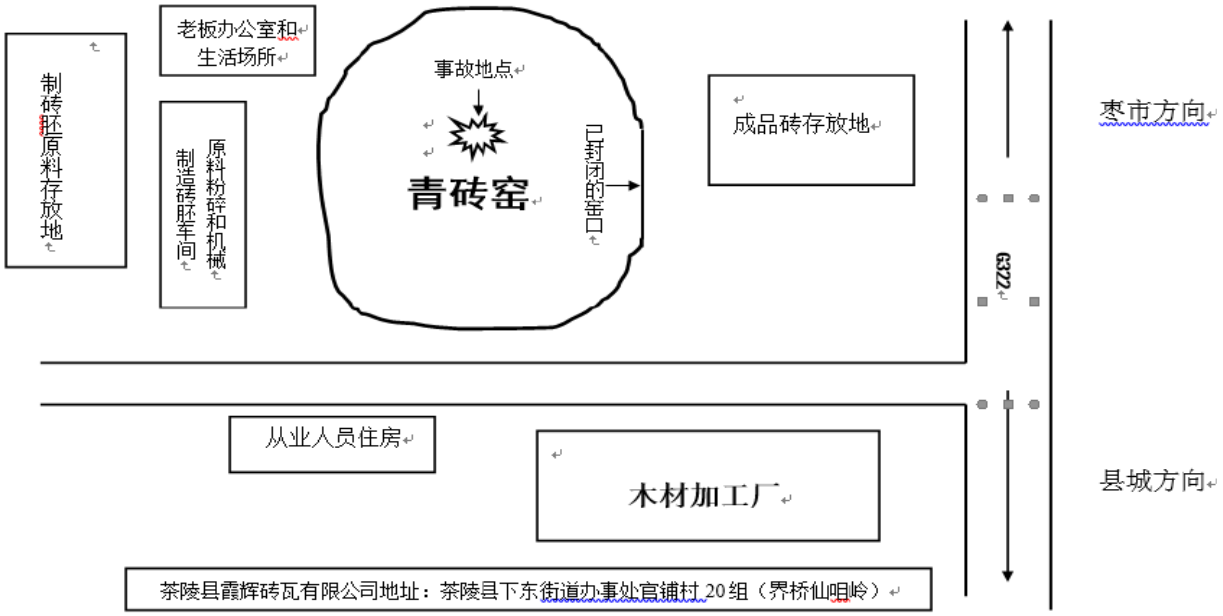
图 1：事故现场总体位置情况图

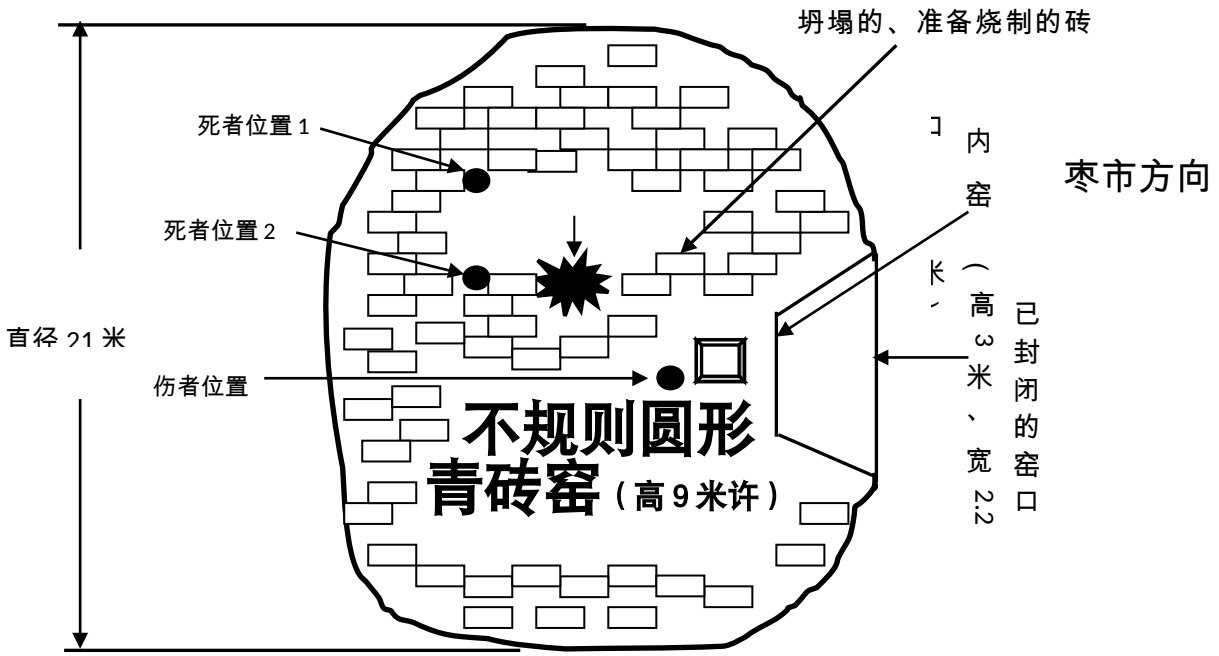
砖窑位于该砖瓦厂内南侧靠山坡处。砖窑为圆形，有红砖外墙和混泥土圈梁，外墙高 3m，直径 21m，外墙红砖上面有 2.5m 高封土，封土顶部有排烟口。窑洞口位于砖窑北侧。砖窑洞口宽 2.1m、高 3m，发生事故后的砖窑内现场砖胚坍塌散乱，至窑内洞口处地面可见散乱的砖胚。

图 2 事故发生坍塌砖窑情况图

贺霞辉无视政府禁令、擅自拆除封条，12月18日组织方圣豪、方祥益、苏二乃进入青砖窑非法生产。生产过程中违反技术标准和操作规程垒放砖胚，砖胚垒放不规整且垒放高度超过3米，致使砖垛倾斜坍塌。
