镇江丹阳皇塘镇“7·24”一般火灾事故调查报告

镇江市人民政府事故调查组

2024 年 10 月

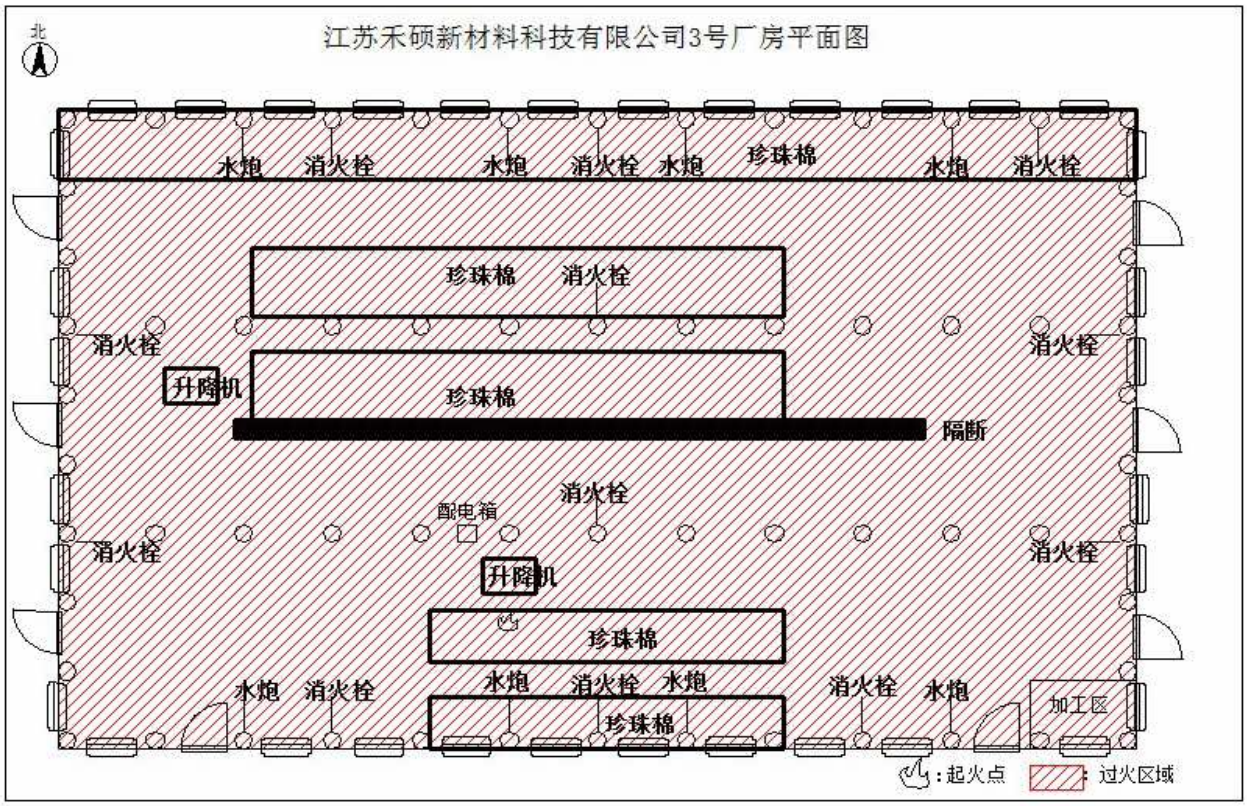
（现场勘查图片）

事故发生在丹阳市皇塘镇江苏美亚公司租赁给江苏禾硕公司厂区内的3号钢结构厂房，屋面整体塌陷，厂房内部无正式用电线路及用电设备，施工临时用电由4号厂房西南角配电箱引入一路4*10平方电缆（380V）供电，电缆沿3号厂房地面敷设（周围无可燃材料）至两台登高车下方的配电柜内，配电柜内分别接出一个接线板给登高车上方的电焊设备供电。3号厂房南侧由西

向东第6根钢柱南侧登高车内残留两个电焊机、两把焊枪、若干焊条及角铁，登高车南侧约2-3米范围内地面上有珍珠棉白色燃烧残留物。

事故调查组通过现场勘查、视频分析、人员询问、查阅资料等方式，认定该起事故起火时间为2024年7月24日16时50分许，起火部位位于3号厂房南区由西向东第6根钢柱南侧约2-3米范围内地表处，起火原因系杜群卫和孙社涛电焊作业过程中产生高温焊渣飞溅到下方含有丁烷气体的珍珠棉卷上引发火灾。
