海盐经济开发区（西塘桥街道）“3·7”一般高处坠落事故调查报告

海盐县生产安全事故调查组

2025年4月16日

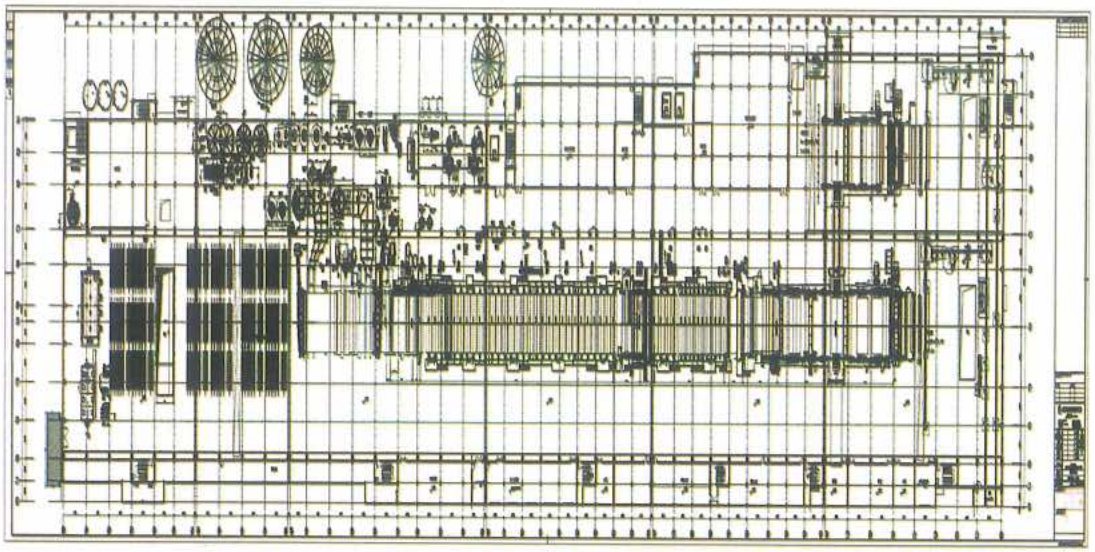
图1

事故发生在PM17车间，该车间共有员工87人，分制浆和造纸两个车间组，每个车间组各分四个班组，分别设甲、乙、丙、丁班组，其中造纸4个班组，每个班组13人，制浆4个班组，每个班组6人。车间内主要设备为一条35万吨高强牛皮卡箱板纸生产线（见图1）。该生产线主要包括复卷机、卷取机、干部、施胶机、网压部（湿部）、完成输送链板机等。

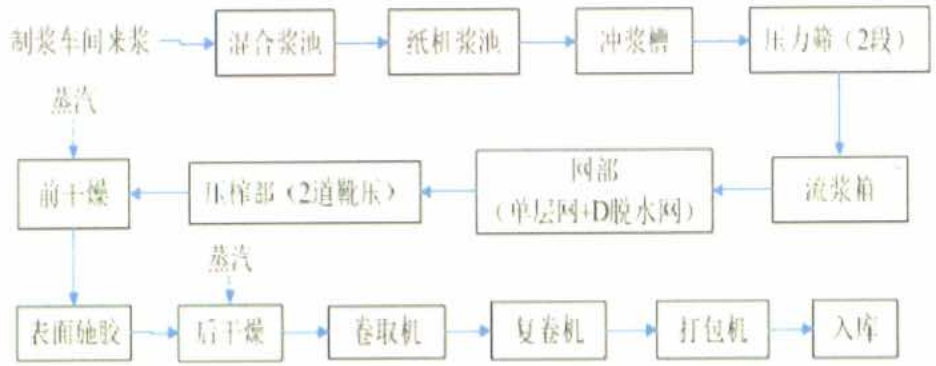
图 2

该设备工艺流程主要包括调浓浆泵、机外白水槽，进入流浆箱上网，经长网成型部成型、两道靴式压榨、干燥、表面施胶、水平圆筒卷纸机卷取，经复卷机分切复卷后，通过

升降机和叉车送至成品库（见图 2）。

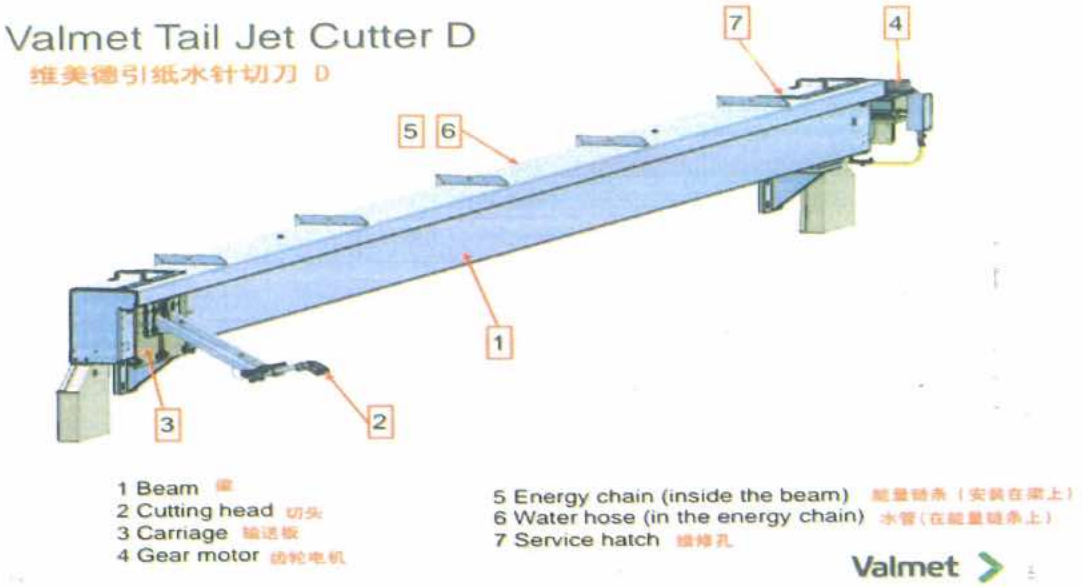
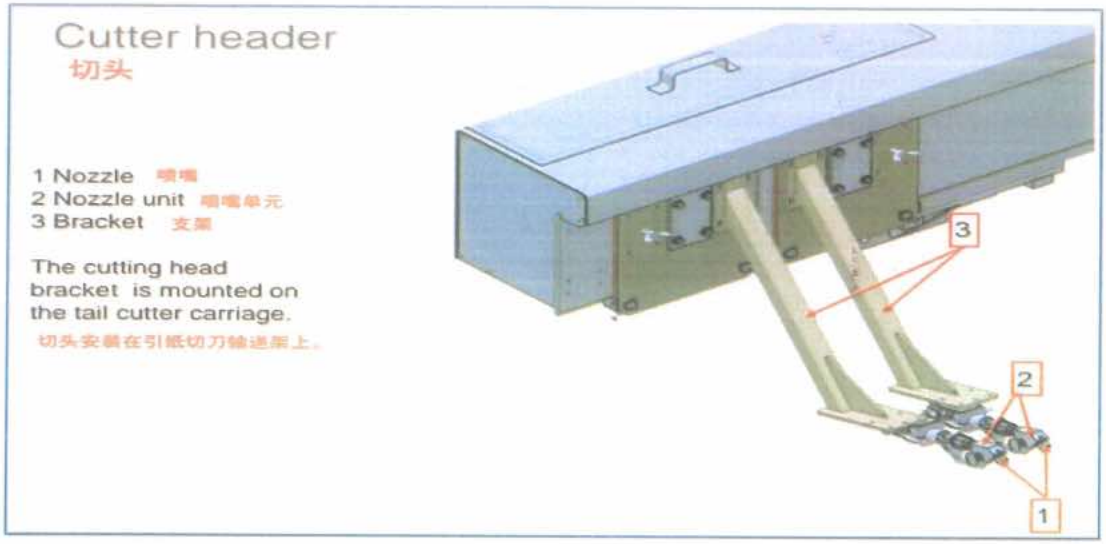
图 3

2025 年 3 月 7 日，山鹰纸业 PM17 车间计划从 8:30-20:00 对车间内设备进行停机检修作业，因前期发现干部工艺段引纸水针切刀支架发生弯曲变形，故本次检修作业内容包含对引纸水针切刀的更换（见图 3、4）。

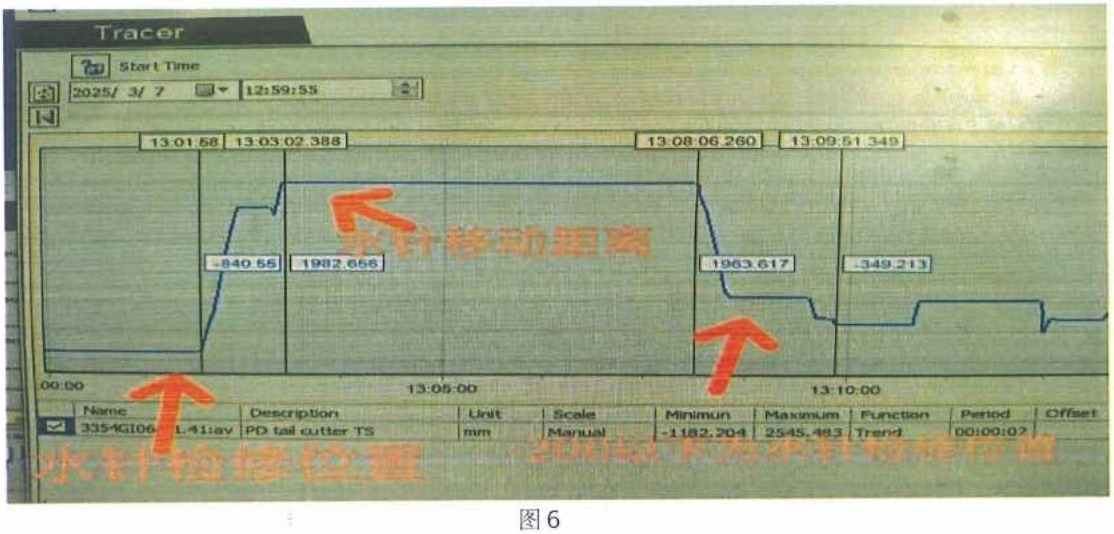
图6

2.通过设备数据显示监控当中李**将引纸水针切刀移动至距维修平台1.98m的位置（见图6）；
