盐湖区安邑街道半岛公馆项目建筑工地“8·3”一般高处坠落事故调查报告

盐湖区人民政府事故调查组

2026 年 3 月

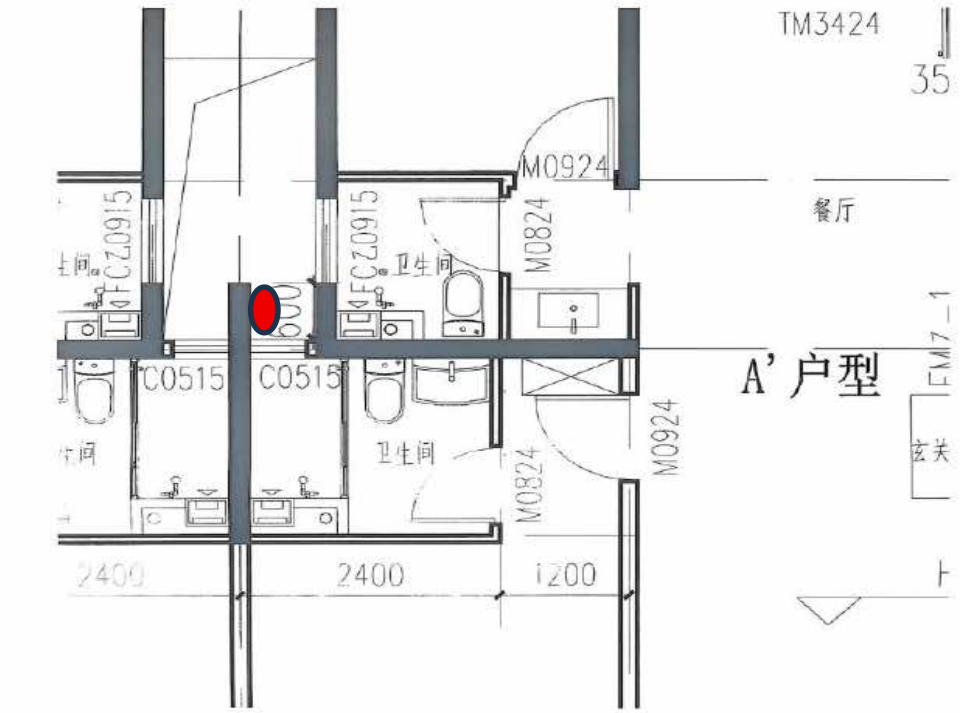
图 2 事故发生总平面图

事发作业地点位于 2#楼 1 单元 702 室卫生间铝合金窗框附近，铝合金窗框安装紧固，卫生间内有正常放置的移动式铝合金人字梯，人字梯下方有撕落的铝合金窗框用塑料保护膜，人字梯外侧放置有未佩戴的五点式安全带。702 室卫生间距离采光井底部高度在 28m 左右。

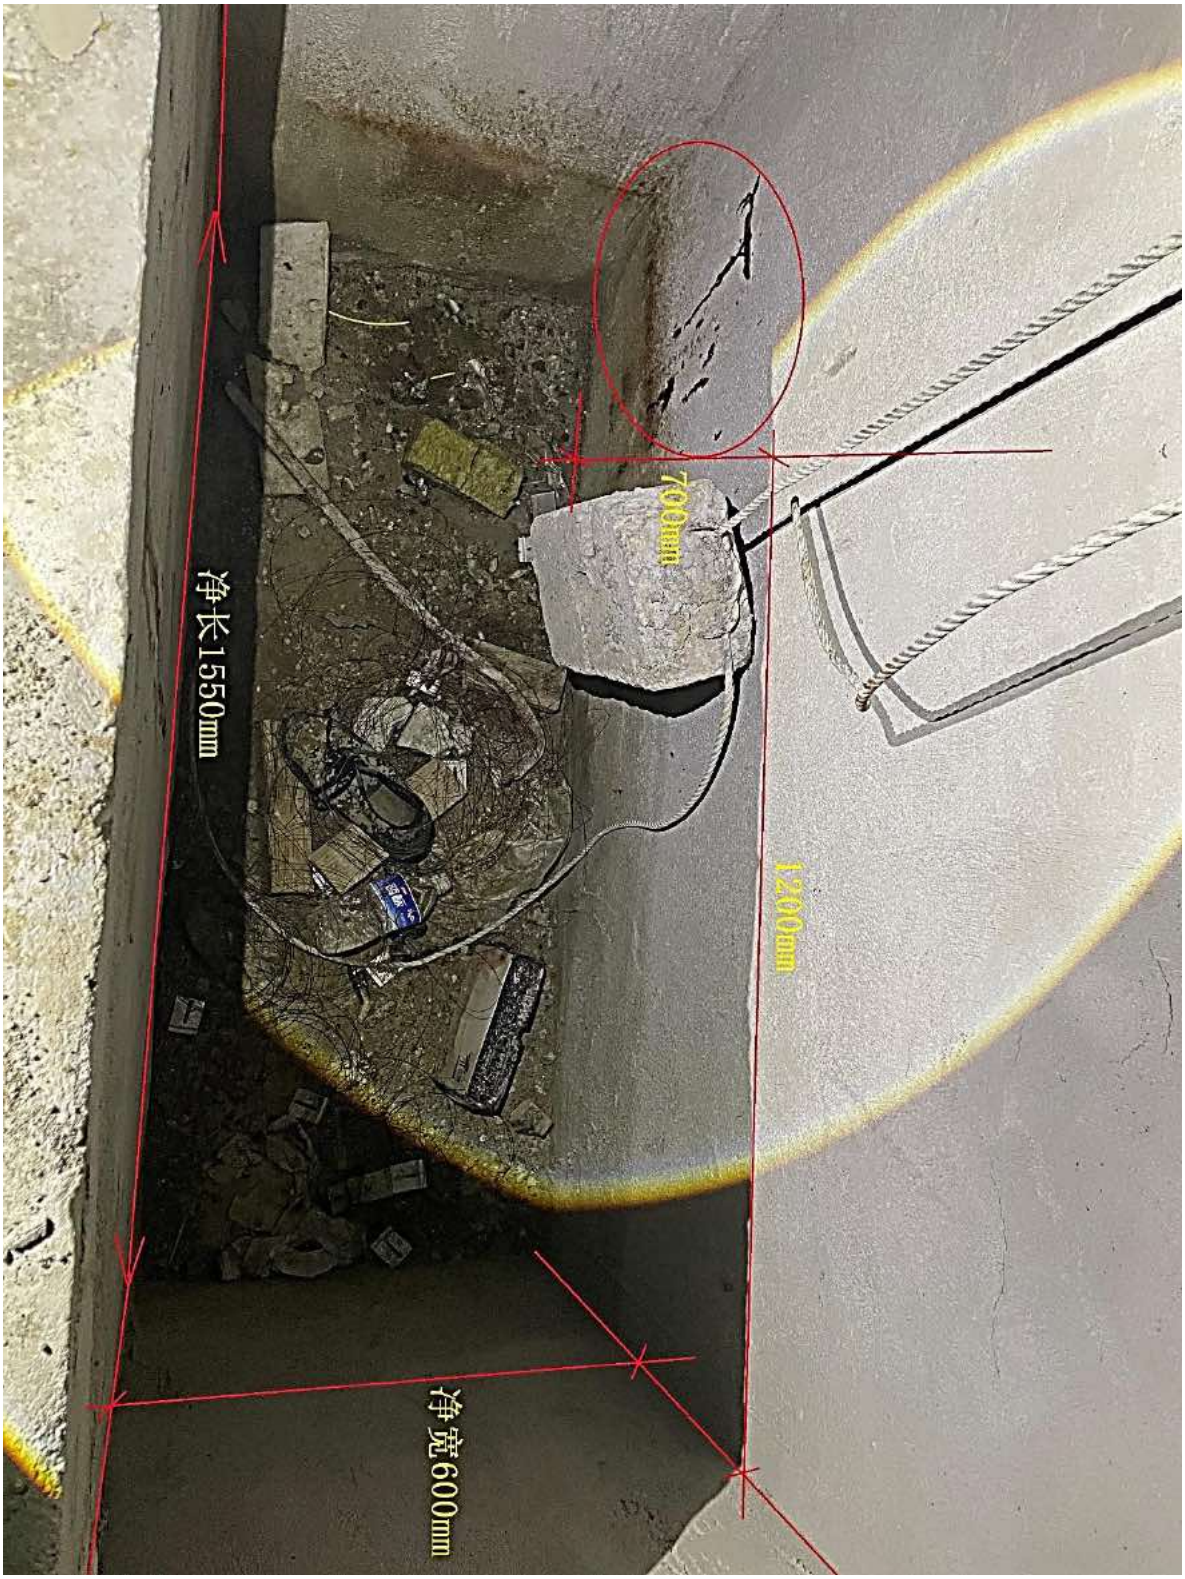
图 8 作业地点现场俯视图（受伤人员掉落）

事故现场位于运城市盐湖区安邑街道办事处辖区内“半岛公馆 1#住宅楼、2#住宅楼”项目施工现场，人员掉落位置位于 2#楼北侧 1 单元与 2 单元之间的采光井底部。采光井底部位于负 2 层，为一长 1.55m，宽 0.6m 的矩形地坑，人员救援时，利用负 2 层窗户作为救援人员通道进行施救。

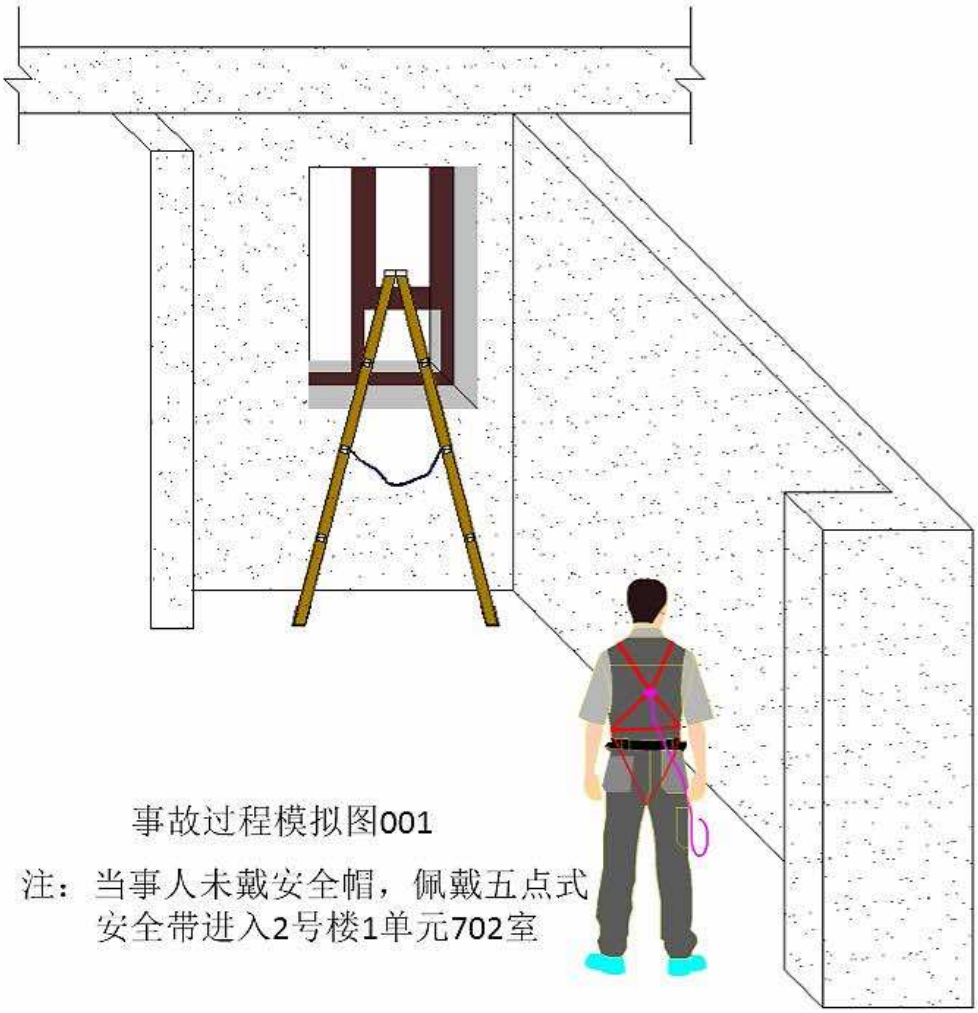
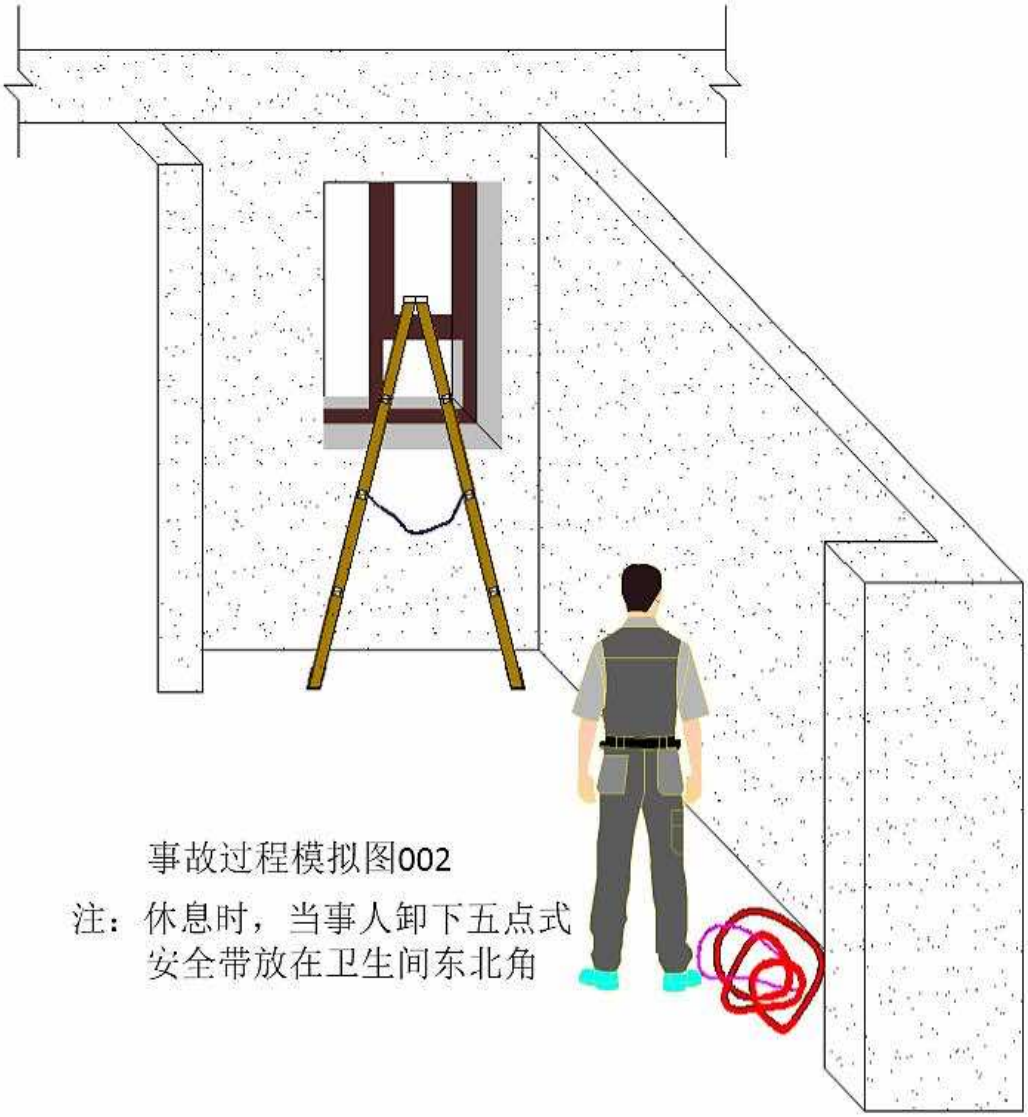
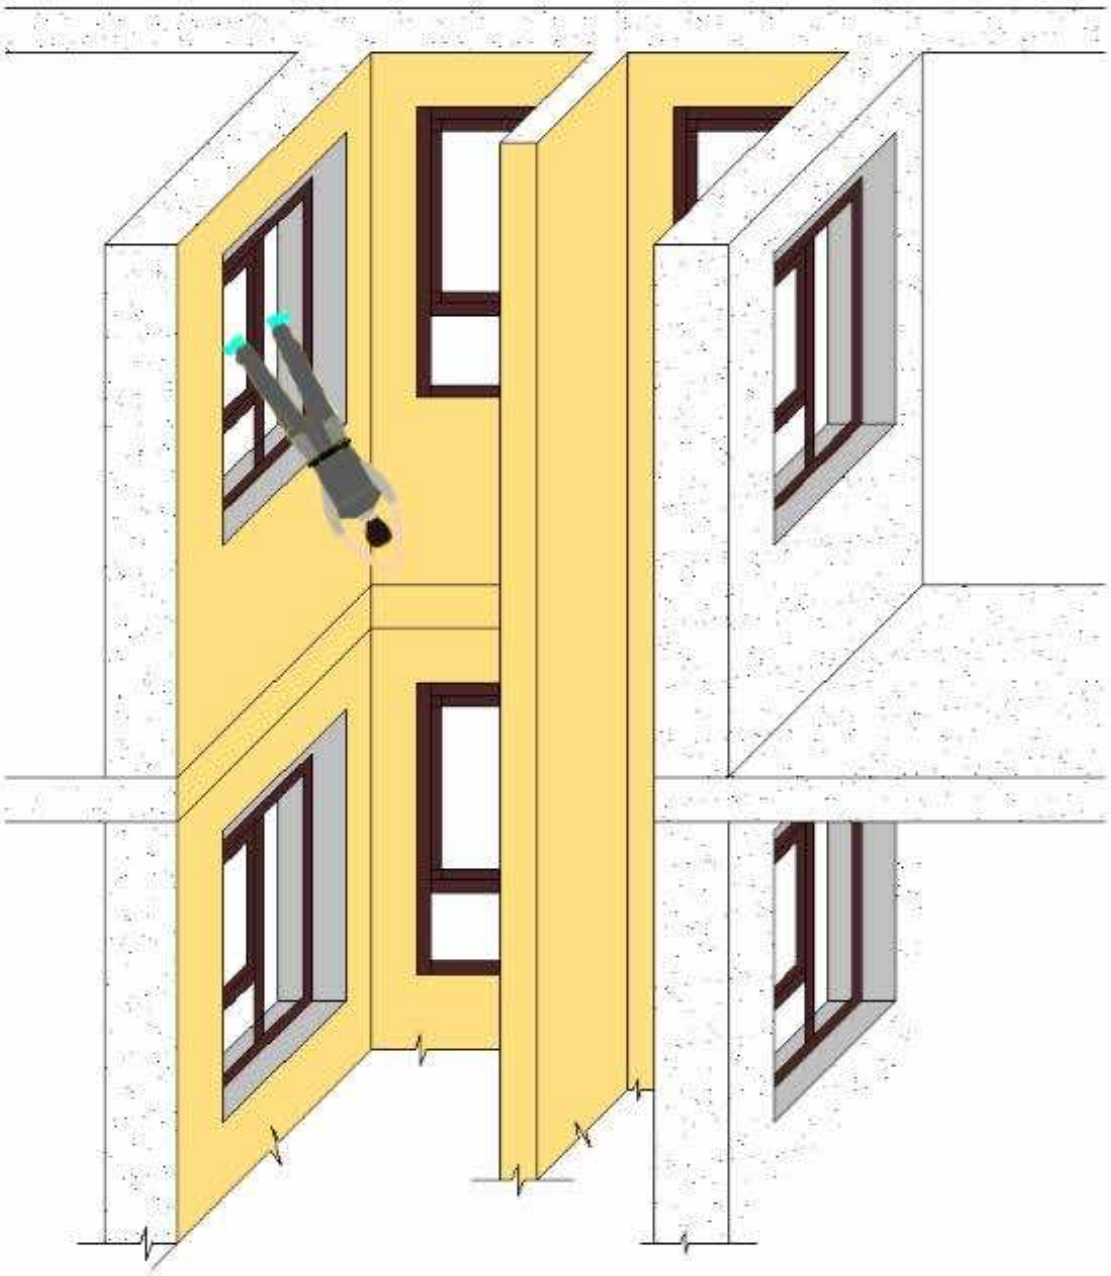
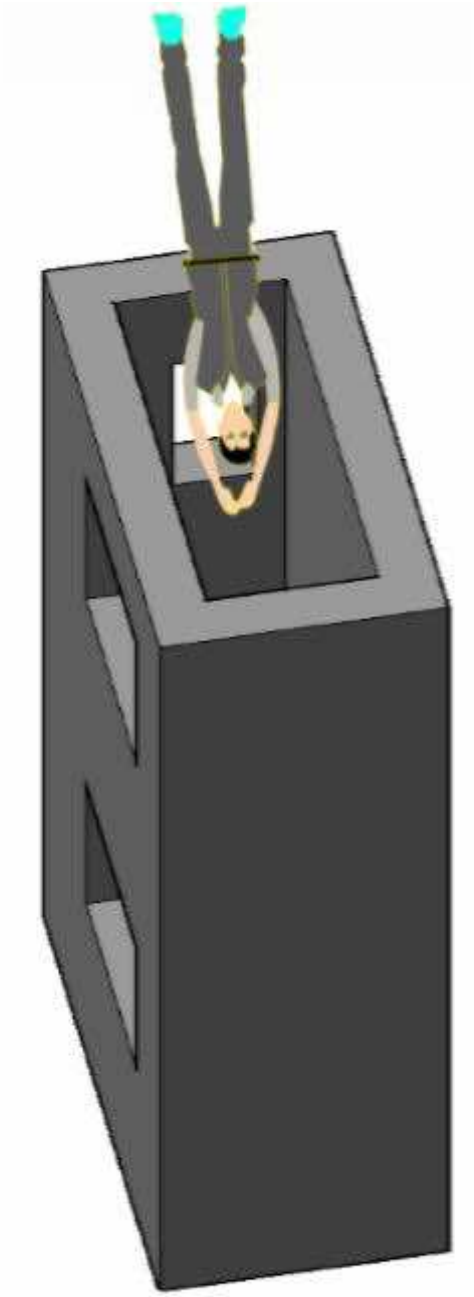
刘某江安全意识淡薄，对清理铝合金门窗上部型材保护膜安全风险认识不足，擅自卸掉防坠落五点式安全带[1]，站在人字梯上，冒险侧身弯腰探出窗户外撕扯型材保护膜时，身体重心失去平衡坠落，是导致事故发生的直接原因。

1.人员作业行为分析。根据事故调查组对事故现场的勘察，刘某江（死者）作业地点位于2号楼1单元702室卫生间，卫生间窗户为铝合金金属窗，窗框边上用胶分段粘贴了一层塑料保护薄膜，窗户外侧为直通地下室的采光井，采光井底部距离事发铝合金窗框约28m，本次作业任务主要为清理窗框内、外部表面上的保护膜，窗框上部外侧保护膜最高处距离地面2.24m，站立在地面无法正常作业，刘某江借助移动式人字梯进行作业，移动式人字梯张开时，高度1.4m，下部宽0.85m，下部设置有防滑垫，共设三个步梯，第二步梯中间采用棉绳连接，人字梯下部宽0.4m，上部宽0.3m，第三步梯脚踏面距离地面在1m，刘某江身高在1.78m左右，其站立高度距离右侧上窗框底部约0.5m，铝合金窗框右上框宽0.31m，刘某江肩宽在0.36m左右，上部作业空间高度为1.14m，刘某江站立在人字梯上撕扯型材保护膜时需要侧身弯腰探出，存在坠落风险。

事故过程模拟图007
注：双手向下用力撕扯，保护膜突然断裂，
由于身体严重失衡，在惯性作用下，
上半身猛然向下开始坠落

事故过程模拟图010
注：当事人坠入地下室负二层的采光井地面
