阿瓦提县佰顺物业管理有限公司“6·2”一般中毒窒息事故调查报告

阿瓦提县人民政府“6·2”事故调查组

2026 年 7 月 29 日

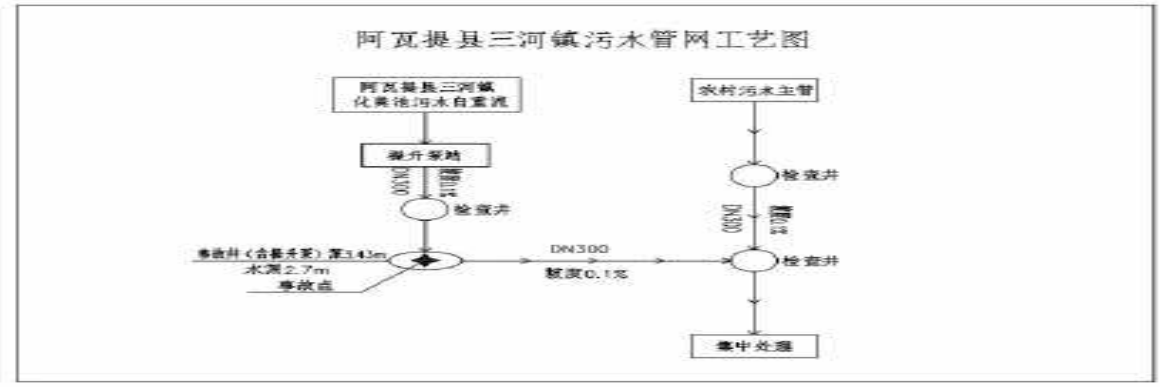
图 1 阿瓦提县三河镇污水管网工艺图

2025 年 3 月 15 日新疆玖恩房地产开发有限公司委托个人（代**，身份证号码：5*********8，联系方式：1*********9，家庭住址：阿*********区）以包工包料的方式进行污水管网改造，建设内容为：开挖回填 178 米、300 波纹管材料与安装 178 米、检查井直径 1 米深度 1 米圆井 4 个、提升泵井 2 米*2 米*2.4 米现浇混凝土井 2 个、3 千瓦提升泵与安装 2

个、25 平方电缆线电线沟开挖回填。合同约定完工日期为 2025 年 4 月 5 日。

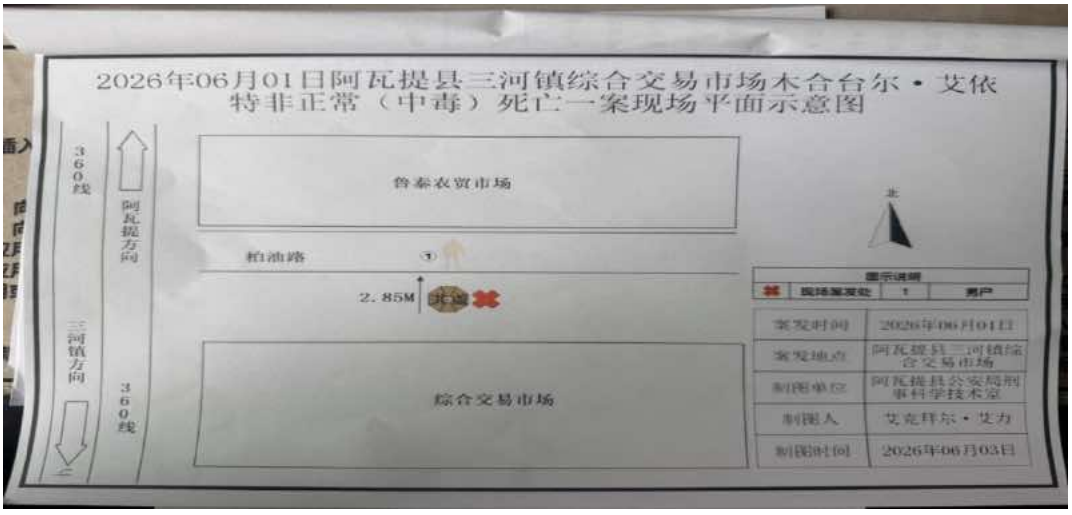
图 3 阿瓦提县三河镇 “6·2”事故发生地伤亡人员平面图

事故发生于三河镇综合交易市场北侧污水井内。救援人员先期下井施救时，井下两名人员原始姿态：吐******尔身体横躺，头朝西、脚朝东、面朝北。因先期开展抢救，医护人员及物业工作人员将二人转移至井北侧柏油路面，勘查人员抵达现场时，两名遇难人员停放于污水井北侧柏油路上，头朝北、脚朝南，呈仰卧状态。现场经转移变动，未提取到有价值痕迹物证。

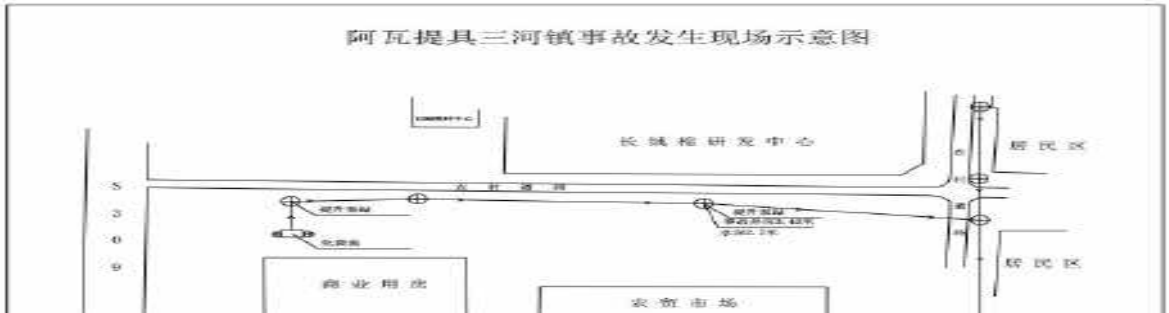
图 4 阿瓦提县三河镇事故发生现场示意图

该事故井深 3.43 米，井内污水深度 2.7 米，提升泵井直径 2 米，顶部采用红砖砌筑，井底、井壁采用混凝土浇筑，井盖材质为树脂井盖，井内无纵向爬梯，未设置有限空间作业及有毒有害气体安全警示标牌。现场有明显异味，打开井盖有恶臭气味，有气泡涌水间歇冒出。

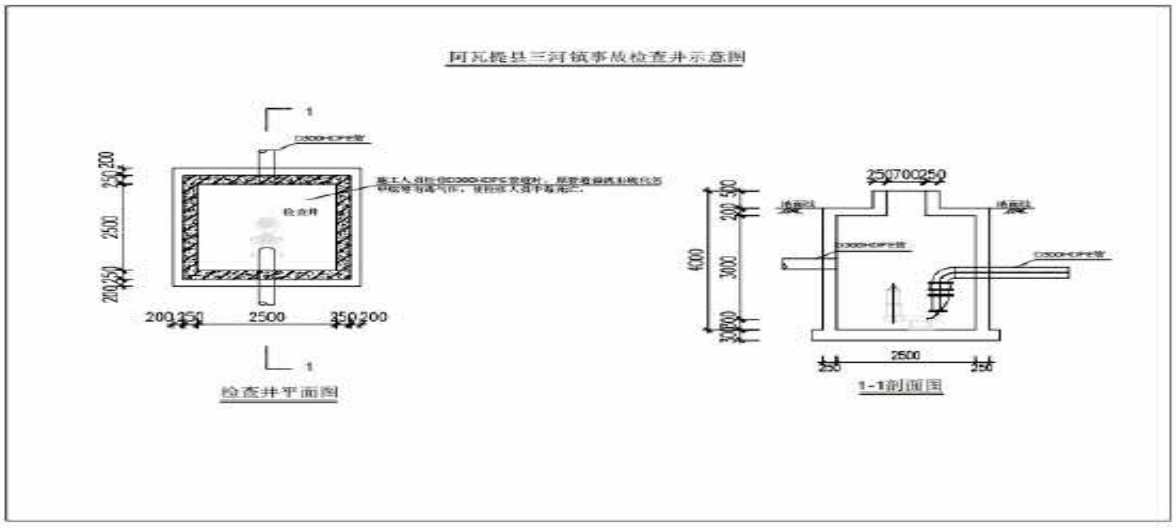
图 5 阿瓦提县三河镇事故提升泵井示意图

1.技术原因：事故发生提升泵井非专业人员设计施工（个人进行分包施工）、涉事企业未出具施工图、井内无纵向爬梯，设计存在缺陷；且该管网建设项目未通过相关行业监管部门验收。
