# 蓬安河舒四川遂筑建筑工程有限公司“7·10”一般高处坠落事故调查报告

2023年7月10日10时45分许，蓬安县河舒镇司法所改造项目施工过程中发生一起高处坠落事故，造成工人胡小红一人死亡，直接经济损失105万元。

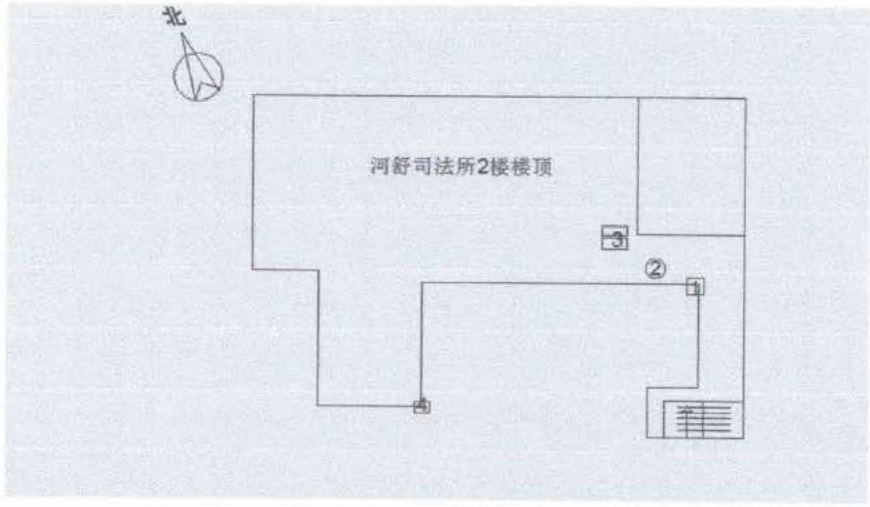
镇文化街24号），勘验现场系变动现场，该办公楼东北侧系河舒镇人民政府，西南侧系居民楼，中心现场位于蓬安县司法局河舒司法所办公楼宣告室门上方，宣告室门的顶部距离地面高度是2.2米，该处办公楼共2层，高7.9米，现场宣告室门口上方有一团泼洒的油漆印记，该印记最高处距离地面3.9米。办公楼2楼顶楼处放置有2套座板，2个油漆桶，座板长约60公分，宽约20公分，外表完好未断裂，2楼过道转角至2楼顶楼平面的柱子处拴有一根长约26米的粗绳，宣告室上方2楼女儿墙外侧拐角处挂绑有一根细绳，粗绳和细绳均未断裂。事发时，工人胡小红在宣告室门上方粉刷外墙，属于高处作业。

| ▼ | 中心现场 |

| 图 例 | | | |
|---|---|---|---|
| 1 | 拴有粗绳的柱子 | 2 | 油漆桶放置处 |
| 3 | 2套座板 | 4 | 细绳挂绑处 |

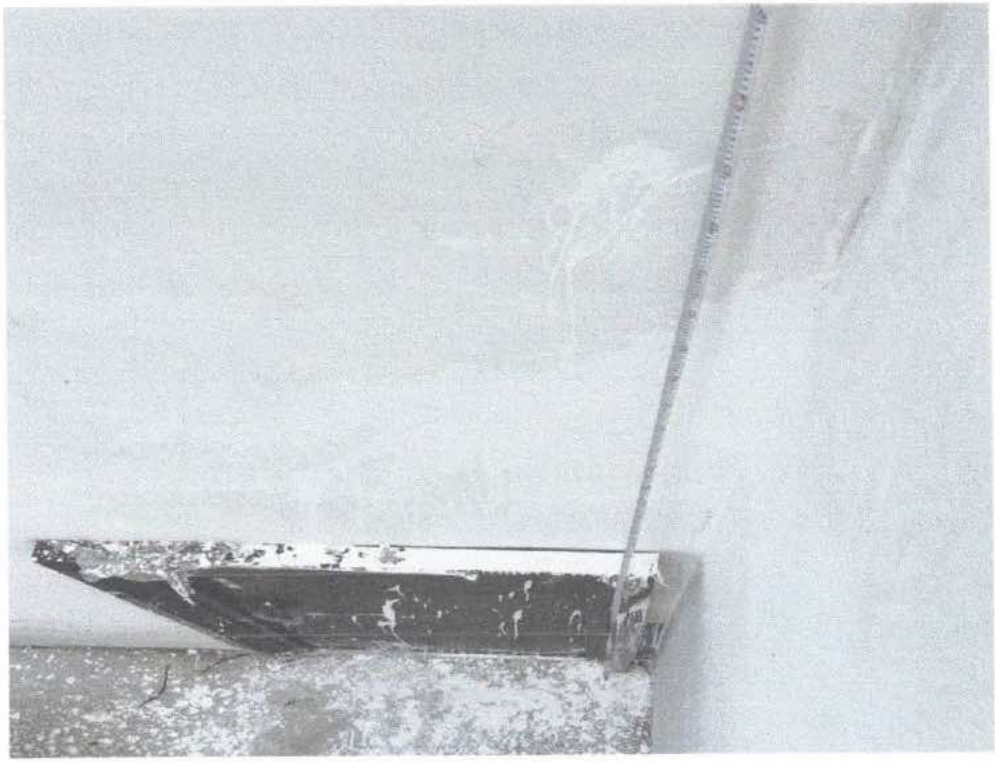
宣告室门口上方有一团泼洒的油漆印记

印记最高处距离地面约 3.9M

宣告室门顶端距离地面约 2.2M
