天涯区卡莎主题酒店“8•26”一般物体打击事故调查报告

三亚市天涯区政府事故调查组

2025 年 11 月 14 日

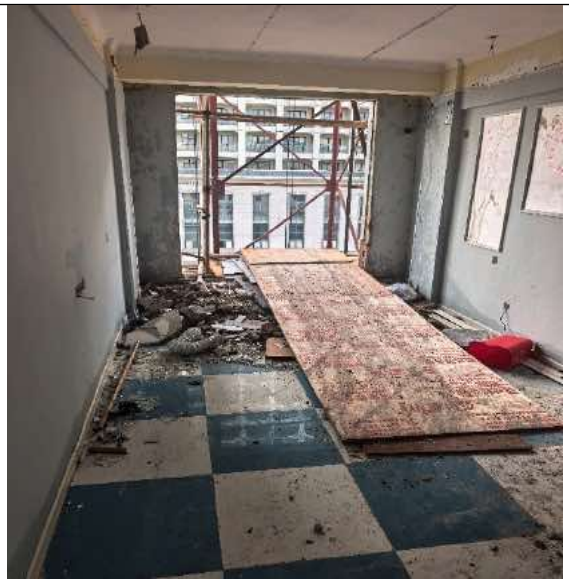
车电油门，缓慢将车移动至提升机平台；车辆行驶至平台后，何某杰右手松开电动三轮车油门，发现车辆仍向前移动。何某杰随即采取手刹、把刹紧急制动措施，却察觉刹车无效。其立即用左手拉住电动三轮车车把，右手拽住井架物料提升机铁架，但未能阻止车辆移动。电动三轮车在失控状态下，从原卡莎主题酒店七层井架物料提升机平台冲出。何某杰在楼上呼喊“车掉下去了”，随后前往一层查看，发现车辆坠落至一楼人行道，砸中 1 名路人孟某才，同时飞溅建筑垃圾擦伤 2 名路人张某发、胡某文。现场人员郭某博拨打 120 急救电话及报警电话，何某杰组织工人与路人将电动三轮车从伤者孟某才身上挪开。

物的不安全状态：电动三轮车存在刹车失灵问题，其手刹、把刹等多重制动装置均无法正常运行，导致操作人员松开电动三轮车油门后三轮车仍失控；同时，七层井架物料提升机连接平台未按要求设置防护栏杆、挡车防护等必要安全设施，既无法对失控车辆形成有效物理阻隔，又为车辆冲出平台、发生坠落提供了客观条件，最终直接促成事故发生。

严格规范井架物料提升机等起重设备的安装、验收和使用管理。安装单位必须具备法定资质，安装完成后必须履行设备安装验收程序，确保安全防护装置（如停层平台安全门、防坠安全器、上下限位开关等）齐全有效，验收合格后方可投入使用。使用单位必须建立设备安全技术档案，加强日常检查和定期维护保养，
