九龙坡西彭西南铝业（集团）有限责任公司“12·30”一般高处坠落事故调查报告

2025年12月30日20时43分许，在重庆市九龙坡区西彭镇铝城大道113号，西南铝业（集团）有限责任公司发生一起一般高处坠落事故，造成1人死亡，直接经济损失约163.32万元。

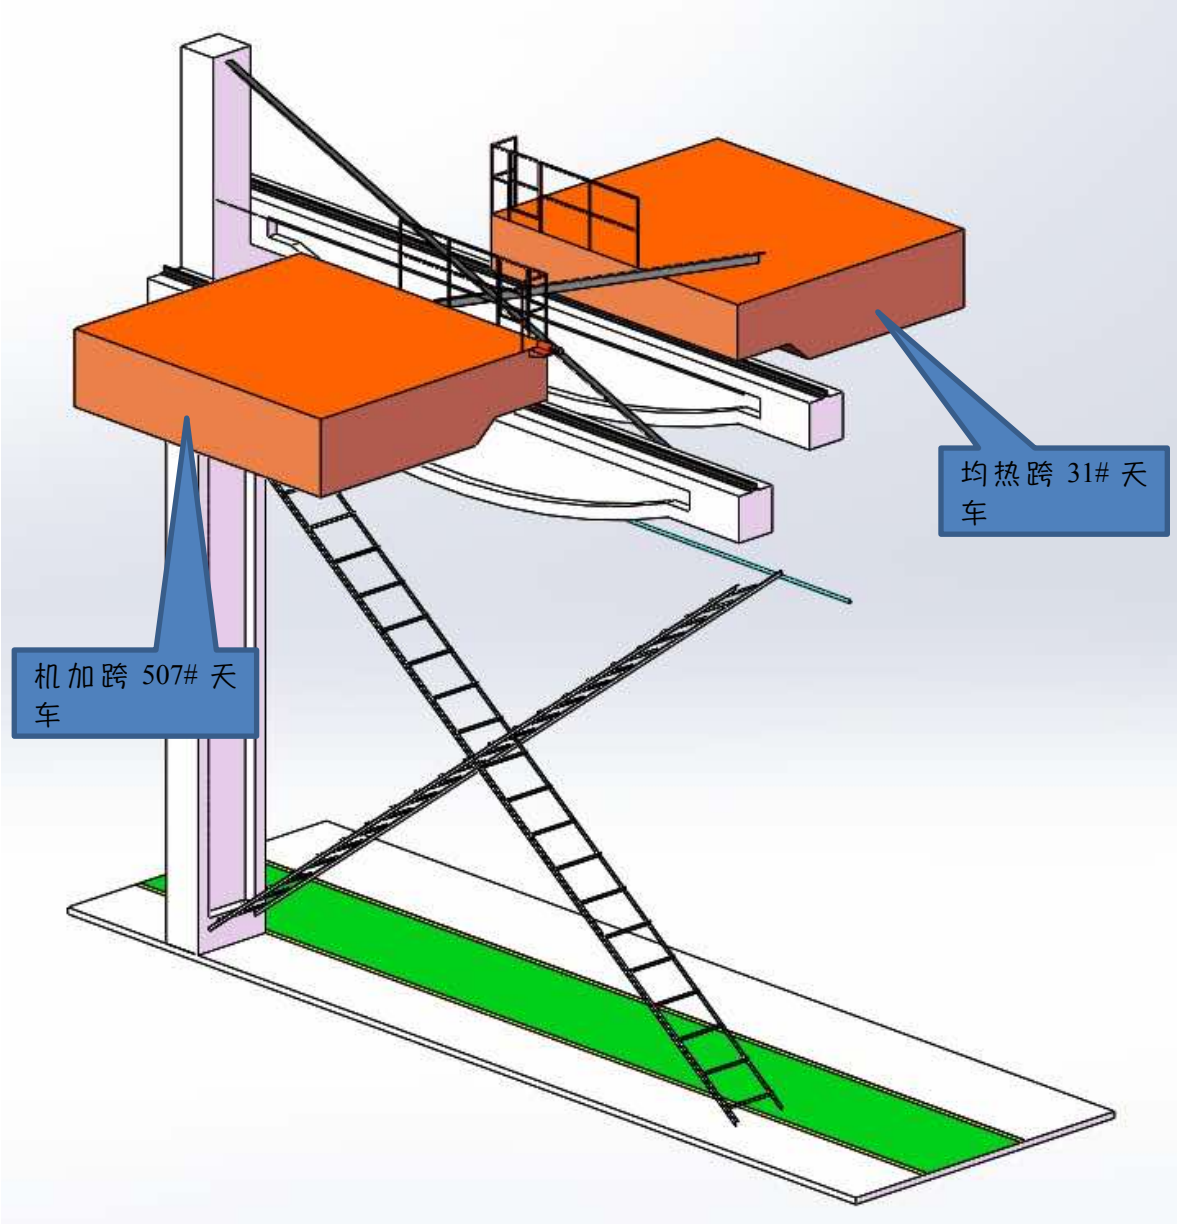
图 1 事故现场示意图（立体图）

西南铝业公司熔铸厂熔铸二部厂房呈东西走向，其均热跨南侧与机加跨北侧相邻共用厂房立柱，31#天车轨道梁低于机加跨507#天车轨道梁1m。当31#天车南侧端部与机加跨507#天车北侧端部相对时，31#天车南侧端部平台上部与507#天车轨道高度差为150mm，31#天车南侧端部与厂房立柱剪刀梁中心线的间距为470mm，507#天车北侧轨道梁内侧与厂房立柱剪刀梁中心线的间距为430mm，507#天车北侧端部平台上部距离其天车轨道梁的高度差为1米，507#天车北侧端部平台上部护栏高度为1米，507#天车轨道上部距离机加跨车间地面高度为12m。事故现场图见图1、图2、图3、图4。
