望谟县“8•30”一般火灾事故调查报告

望谟县“8·30”一般火灾事故调查报告

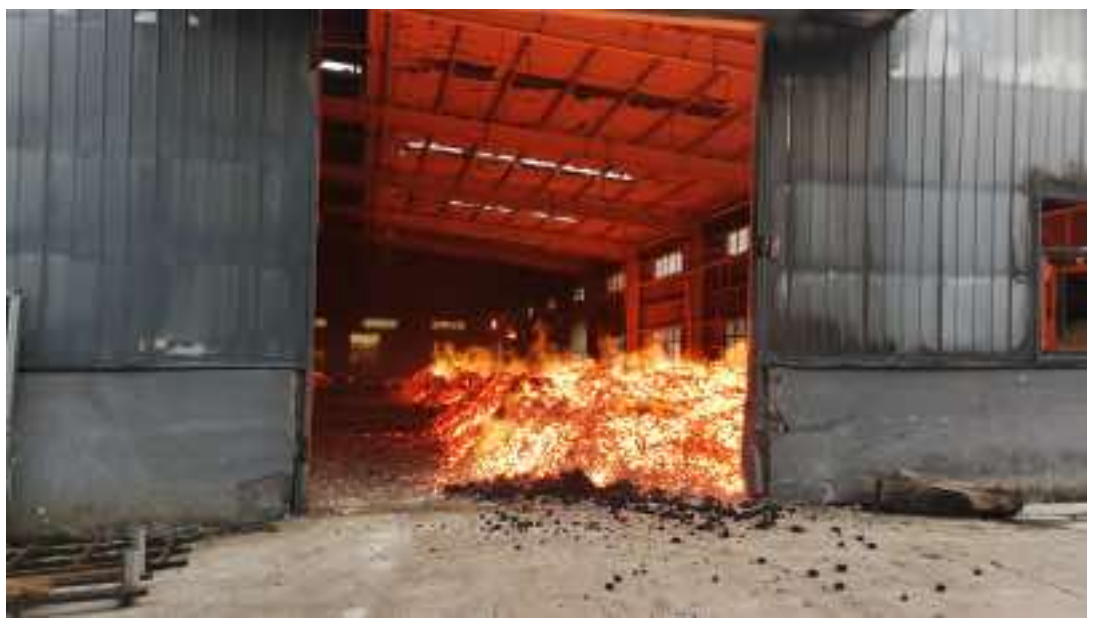
图

（一）事故发生经过。事故调查组查明，2020年8月30日23时30分许，碳场仓库内距离南侧4米，距离西侧5米，半径约3米范围内高温半成品木炭
燃，火势迅速蔓延，引燃起火车间内堆放160吨成品碳、60吨桉木、1600张杉木板，造成火灾。

1 事故现场情况
