南川重庆铝器时代科技有限公司“2·8”一般机械伤害事故

重庆市南川区人民政府事故调查组

2025年3月

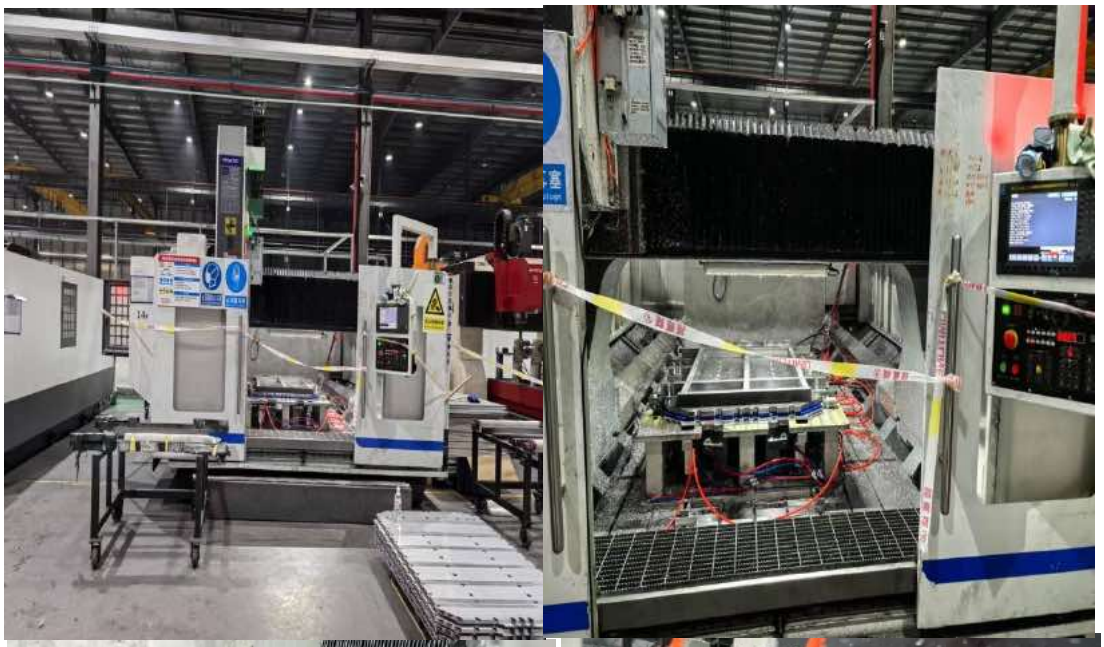
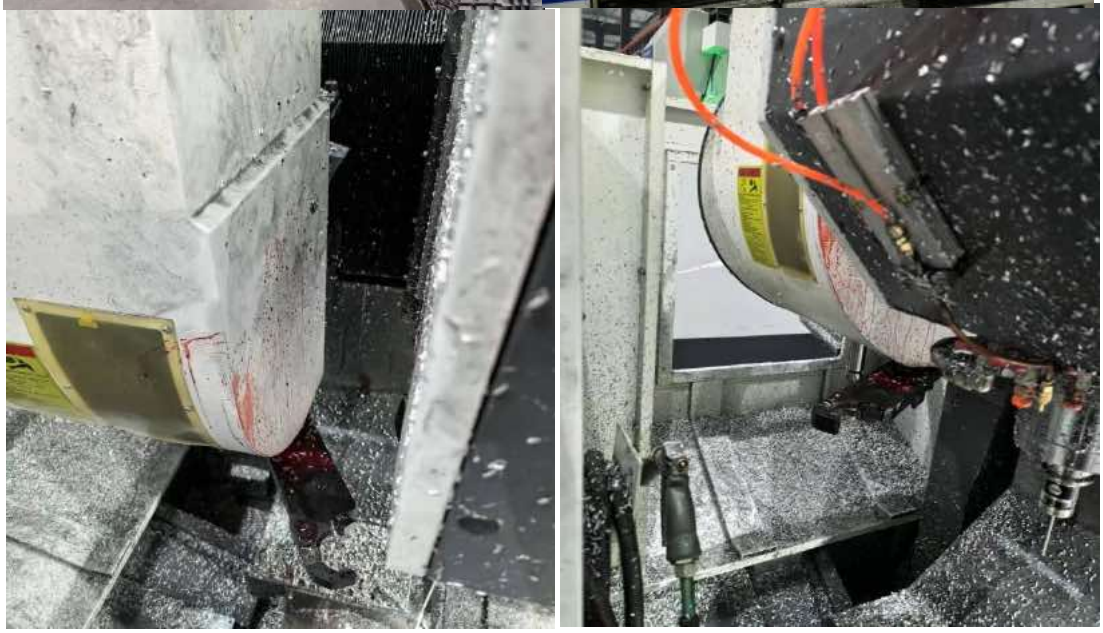
涉事机器为型材 CNC 复合加工中心，是使用计算机进行数值控制的加工中心，以下简称龙门机，型号：PHE-CNC3020，该设备有合格证明书。能自动从事金属表面加工，不适合从事非金属材料的切削工作。据查，重庆铝器时代科技有限公司设

备部管理人员清楚该设备带有行程开关（该装置开启时，CNC设备在运行过程中，防护门被打开时内部设备会停止并报警），但行程开关未开启，直至事故发生前，未上报公司领导。后经问询调查，工人都反映龙门机一直处于运行过程中防护门被打开时内部设备不会停止的状态，厂内一百余台龙门机均未开启行程开关。

事故现场位于一期托盘车间PU4产线，设备类别为型材CNC复合加工中心，编号为14，型号：PHE-CNC3020。该设备长约4米，高约2米，宽约3米，防护门上有风险提醒、安全注意事项、

操作规程等标识标牌。袁**在防护门内左侧，被机械轴和换刀臂挤压，面朝机械主轴。主轴和换刀臂内侧以及换刀臂下方设备有血迹和铝屑，机床有未加工完的铝板，高压气枪掉落在防护门内部左侧的地面。

1.人的不安全行为：龙门机工袁**安全意识淡薄，未按照《龙门CNC操作规程》第九条[1]的规定进行作业，在龙门机运行过程中，打开防护门违规进入设备内部吹铝屑，被挤压在机械轴和换刀臂之间受伤，经抢救无效死亡。

2.物的不安全状态：14号型材CNC复合加工中心（龙门机）行程开关长期未使用，导致防护门打开后，其内部设备仍在运行。

（一）重庆铝器时代科技有限公司要严格落实企业安全生产主体责任。一是企业各部门要落实好一岗双责，进一步加强隐患排查和风险研判，严肃处理工人违规行为，同时清查设备本身存在的隐患。二是要加强对从业人员的安全教育培训，并督促员工遵守各项安全生产规章制度和操作规程，让一线员工“知风险、明职责、会操作”，同时确保设施设备安全可靠
