北京西普耐火材料有限公司“4·28”一般生产安全事故调查报告

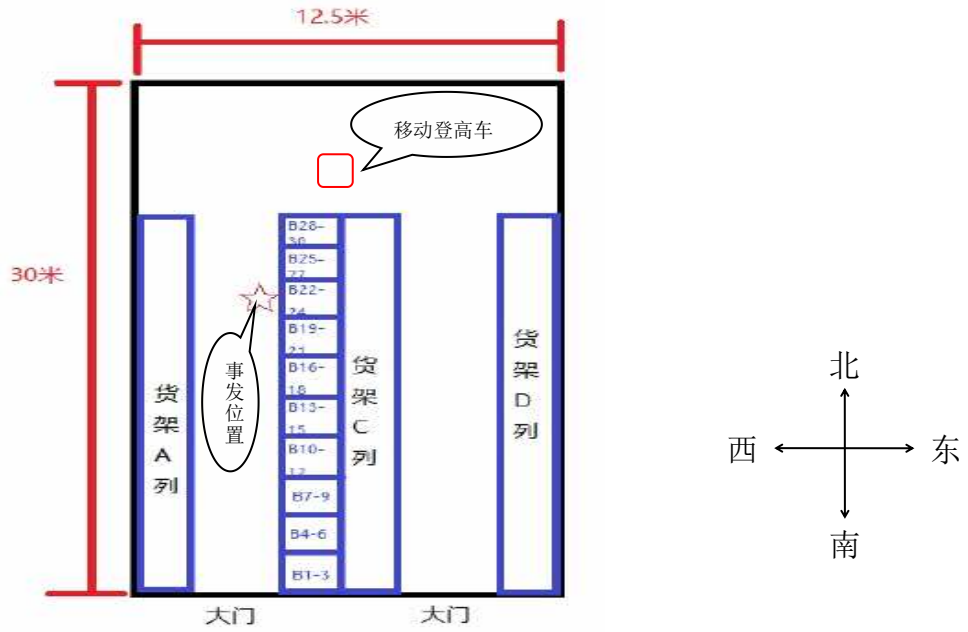
图（1）：库房平面俯视图

1. 整体布局情况。事发库房为备件库，南北长 30m，东西宽 12.5m，面积为 375 ㎡；自西向东分别设有货架 A 列至 D 列，码放有电机、线圈、钢管、轴承等备件，部分货架三层上方码放备品备件、蓝色塑料托盘；B 货架与 C 货架北侧摆放有一个长 1.3m、宽 0.7m、高 2.2m 的移动登高车。整体布局如图（1）所示。

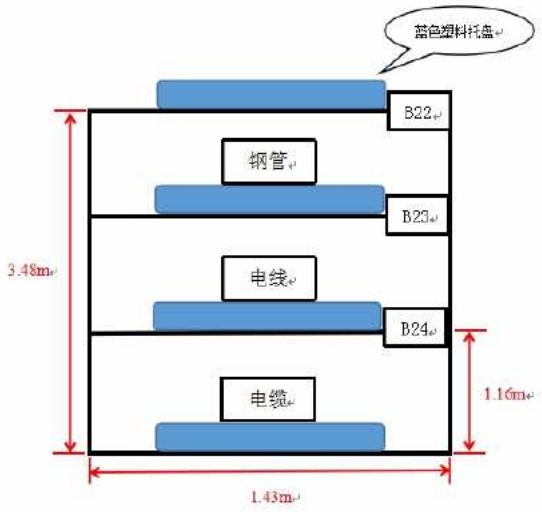
图（2）：事发货架正面平视图

事发货架具体位置为货架 B 列 B22 货架顶层，该区域货架每层垫有一个长 1.2m、宽 1m、厚度 0.15m、重量约 25Kg 的蓝色塑料托盘；事发时，B24 货架上码放电缆；B23 货架上码放电线；B22 货架上码放钢管；B22 货架顶层码放一个蓝色塑料托盘，如图（2）所示。事故发生后，B22 货架顶部横梁左侧脱开，成悬挂状态，如图（3）所示。

孙亚飞未经维修主管及备件库管理人员允许私自打开密码锁进入库房；在 B22 货架 L 型插销松动及三层上方码放塑料托盘的情况下，攀爬 B22 货架查找卷帘门篷布时货架横梁左侧连接处突然脱开致其跌落，后被三层上方掉落的塑料托盘砸中是导致事故发生的直接原因。

（一）西普耐火材料公司。要深刻汲取事故教训，举一反三，不断提高安全管理水平，落实企业安全生产主体责任。一是根据公司实际管理情况，完善并落实各类安全生产规章制度及操作规程；二是应根据国家相关法律法规标准规范，加强对全体人员的规章制度的安全生产教育培训，提高全体员工的安全意识；三是要对全公司进行全面安全生产隐患排查工作，及时发现并整改各类安全隐患；四是对公司存在较大危险因素的生产经营场所和有关设施、设备上，设置明显的安全警示标识；五是加强备件库的管理工作，重新制定并落实备件库管理规定，严禁超限超载码放备品备件，完善出入库手续。
