英德大站锦岸花园别墅雨棚（阳光房）安装工程“12·15”一般高处坠落事故调查报告

编制单位：英德市人民政府事故调查组

编制日期：2026 年 6 月

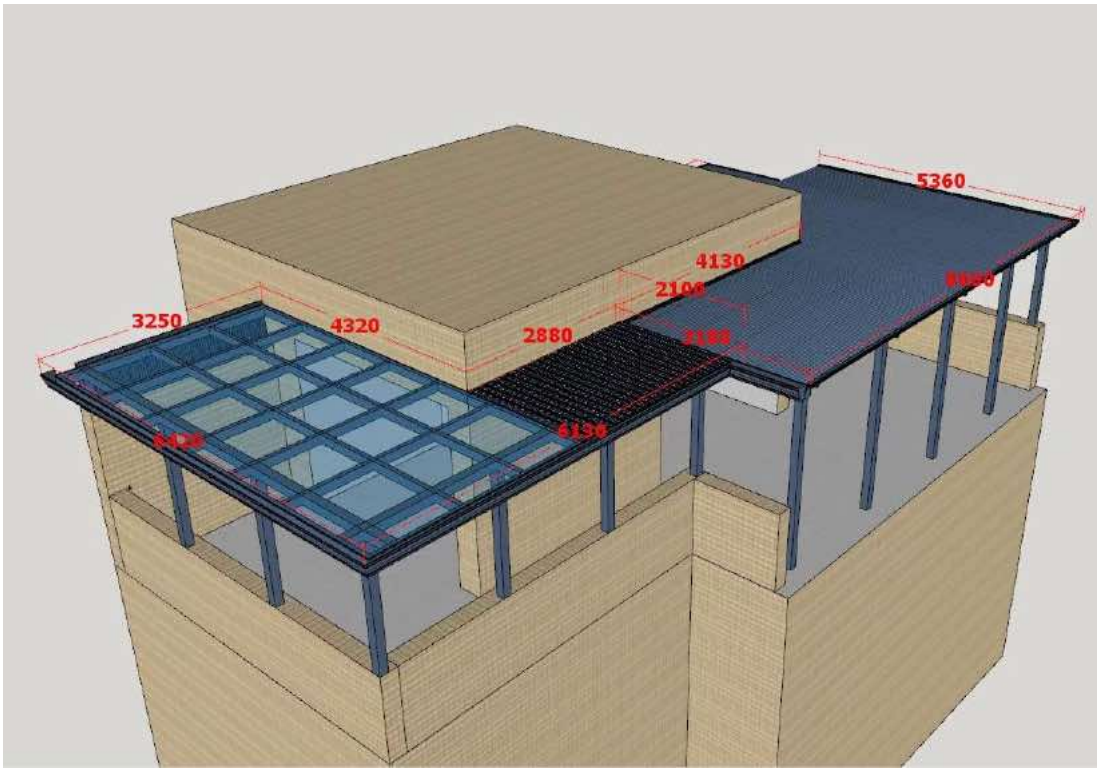
图 4 别墅楼顶雨棚（阳光房）施工现场

经现场勘查，别墅楼顶围墙高1.27米，涉事人字木梯高度2.5米，木梯张开时高度2.2米。
