江门市第二运输有限公司“1•15”高处坠落一般事故调查报告

（2021年3月8日经事故调查组全体调查人员审议通过）

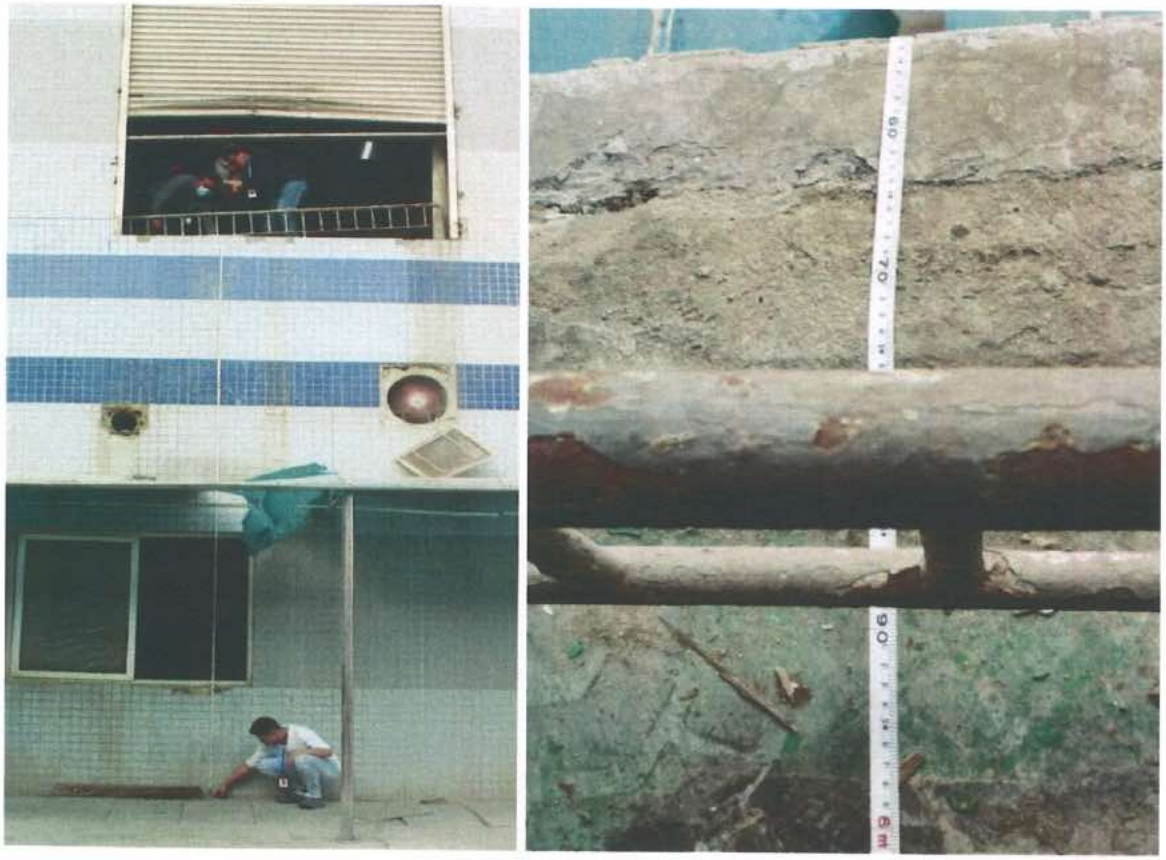
1、事故发生所在的世茂公司电镀车间二楼外墙开设的吊装口

2、陈勤俭坠落时击穿一楼雨棚顶部的现场
