赣州于都县楂林工业园雪睿思服装有限公司“9·10”仓库火灾事故调查报告

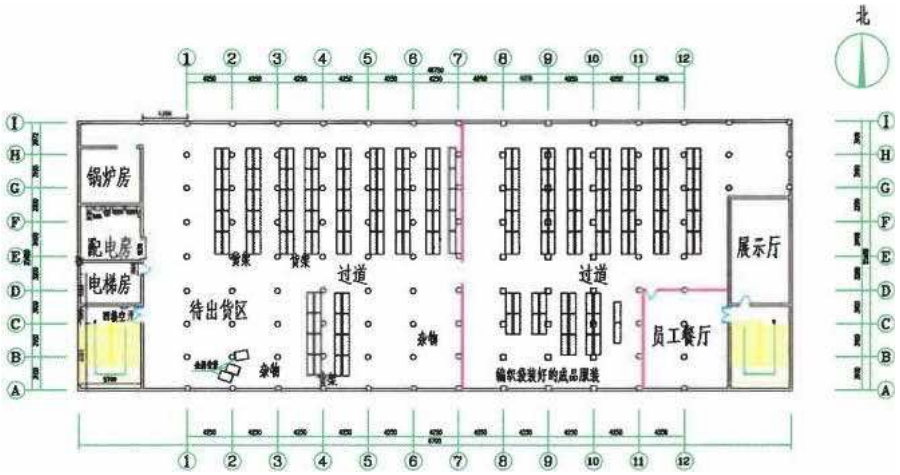
现场平面图

起火仓库为于都县雪睿思服装有限公司仓库，位于厂房楼顶。2021年8月13日之后，于都县雪睿思服装有限公司在楼顶光伏板下方搭建仓库，安装窗户将四周合围，在光伏板下方铺设双面铝箔隔热膜，北半部分同时安装吊顶，摆放货架，堆放货物。仓库内设有手提式干粉灭火器、推车式灭火器、独立式感烟探测报警器和疏散指示标志等消防设施器材。

分许；起火部位位于于都县贡江镇楂林工业园怡信大道创业路雪睿思楼顶仓库自南向北第2行、自西向东第3根立柱南侧上方区域；起火点为雪睿思楼顶仓库自南向北第2行、自西向东第12列光伏板处；起火原因可排除雷击、遗留火种、仓库日光灯电气故障和自燃等原因引发火灾的可能，不排除太阳能光伏板故障引发火灾的可能。经调查，该光伏板背板材料在长期高温、潮湿环境下发生老化，导致绝缘性能下降,局部短路产生高温电弧，引燃相邻可燃物蔓延成灾。同时，仓库内堆放大量易燃服装成品，加剧火势扩散。企业日常安全管理不到位，未按规定开展隐患排查整改，是造成本次事故的重要因素。
