赤峰山金红岭有色矿业有限责任公司“3·10”一般车辆伤害生产安全事故调查报告

赤峰市政府事故调查组

2023 年 11 月

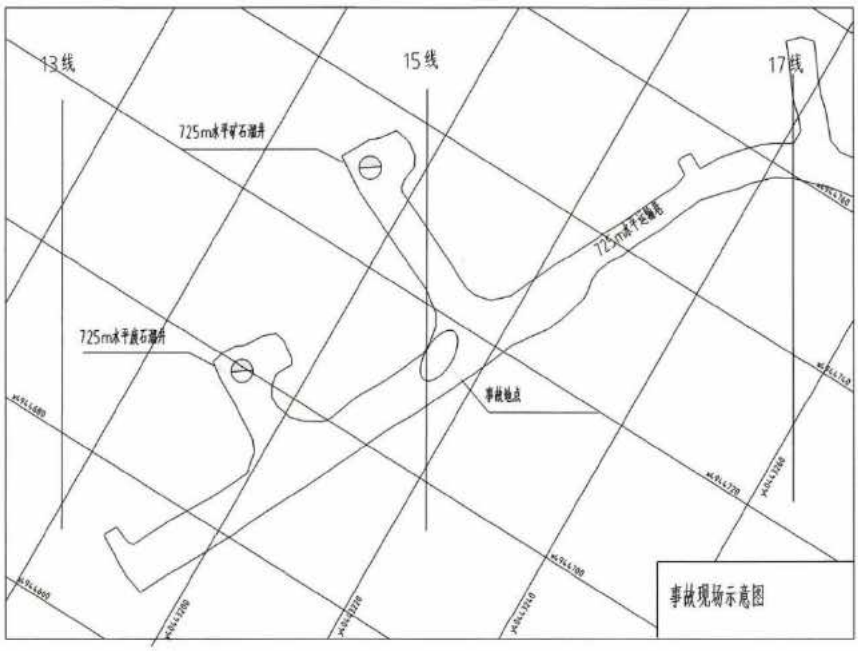
图1 事故现场平面示意图

20 时 15 分许，孟某友发现闫某军开的井下卡车停放在 725m 水平矿石溜井联巷转弯帮壁处，井下卡车右侧紧挨着联巷帮壁，没有熄火，驾驶室里没有人，车厢是空的，孟某友在井下卡车车尾车底处发现闫某军在井下卡车的左前轮与左后轮之间，一动不动。

（1）725m 水平有一个矿石溜井和一个废石溜井，事故地点

位于725m水平矿石溜井联络巷道口。

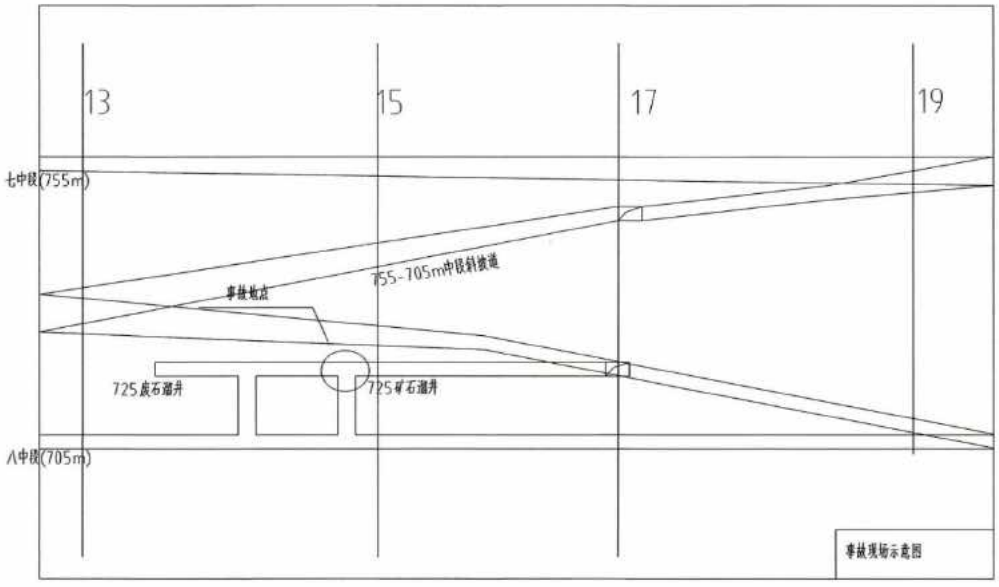
图 2 事故现场剖面示意图

直接原因：闫某军开井下卡车时未系安全带违反操作规程，井下卡车与725m运输巷道发生剐蹭，将闫某军甩出驾驶室，致其死亡。
