百色平果市广西兴越材料科技有限公司“10·20”较大爆炸事故调查报告

自治区人民政府事故调查组

2024年2月

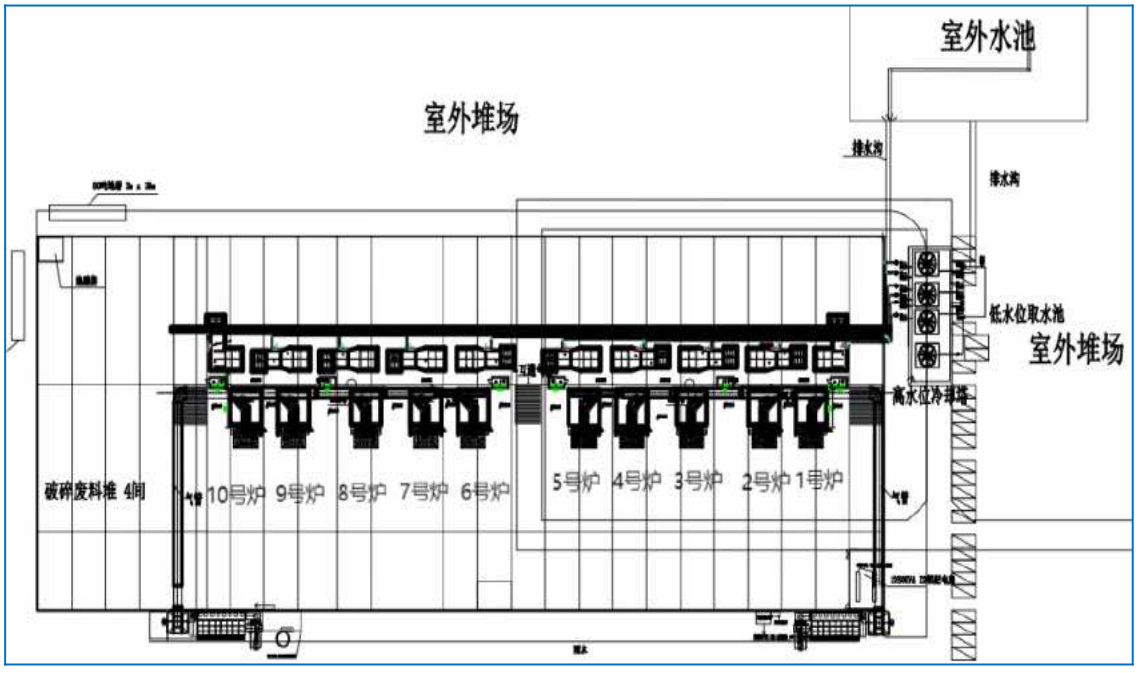
图1 2#车间设备平面布置图

造设备（每套设备含1台铸造机及1口铸造井，浇铸机及铸造井依次编为1－10#），每台熔铝炉配备1套铸造设备。固定天然气熔铝炉、钢丝卷扬铸造机（包括铸造模盘、铸造引锭底座卷扬机系统、铸造控制器）等设备，均由张家港市新联成铝材设备有限公司生产，并负责安装调试后投入使用；铸造系统配备有冷却水循环水池765.04立方米，设置有六个冷却水离心泵（水泵扬程44米，水流量500立方米/小时），冷却水管直径为325毫米，设置有4台共400吨的冷却塔；现场配备两个长7.2米、宽1.9米、高1.2米的应急坑，可以容纳88吨铝液，还设置有供电系统。发生事故2#铸造井，由混凝土浇筑，井深10米，井壁厚0.3米，井口为3.2×3.2米的正方形。

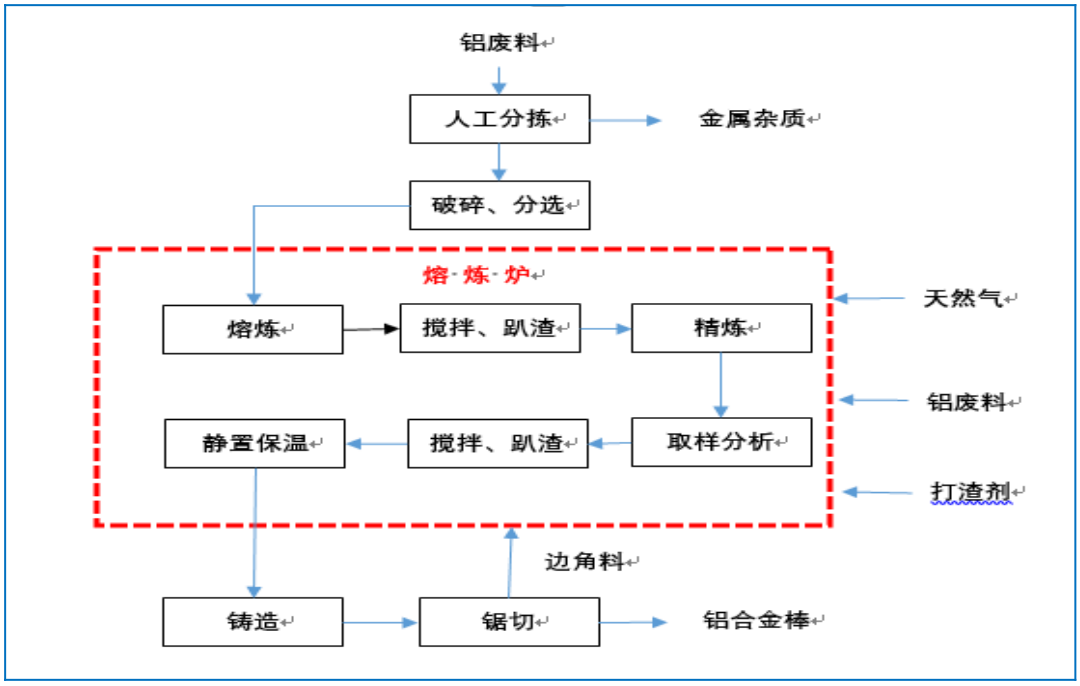
图2 铝棒生产工艺流程图

生产铝棒主要原材料是铝液、铝锭及废铝，采用热顶同水平式深井铸棒工艺。先由炉前工操作天然气熔炉，将原料铝材熔炼、精炼成铝液（铝液温度依不同规格控制在730℃上下）。铸造前，铸造工先将铸造模具吊至铸造井升降平台上，随后将固定螺栓拧开，掀起铸造盘，对盘内结晶器进行清扫、修模、上油，再将铸造盘合上。开始铸造时，先打开冷却水阀门，对结晶器进行喷淋冷却，然后打开熔铝炉铝液出口，将熔铝炉内静置的铝液放出，经外部引流槽流淌至铸造盘结晶器内。铝液经结晶器冷却结晶成铝棒于铸造底座上，接着启动卷扬机牵引升降平台，使升降平台上铸造底座按一定速度下降，并通过结晶器的喷水进行初步冷却铝棒，最终将铝棒下拉至铸造井中，使铝棒继续冷却，直至完全结晶，铸造井中冷却水采用溢流方式。铝棒铸造过程中，需要铸造工通过调整结晶器冷却水流量或者升降平台下降速度，确保被拉出的铝棒已经结晶成形，一旦铝棒未结晶成形即被拉出结晶器，铝液就会从结晶器处泄露并流入铸造井内（俗称“拉漏”）。

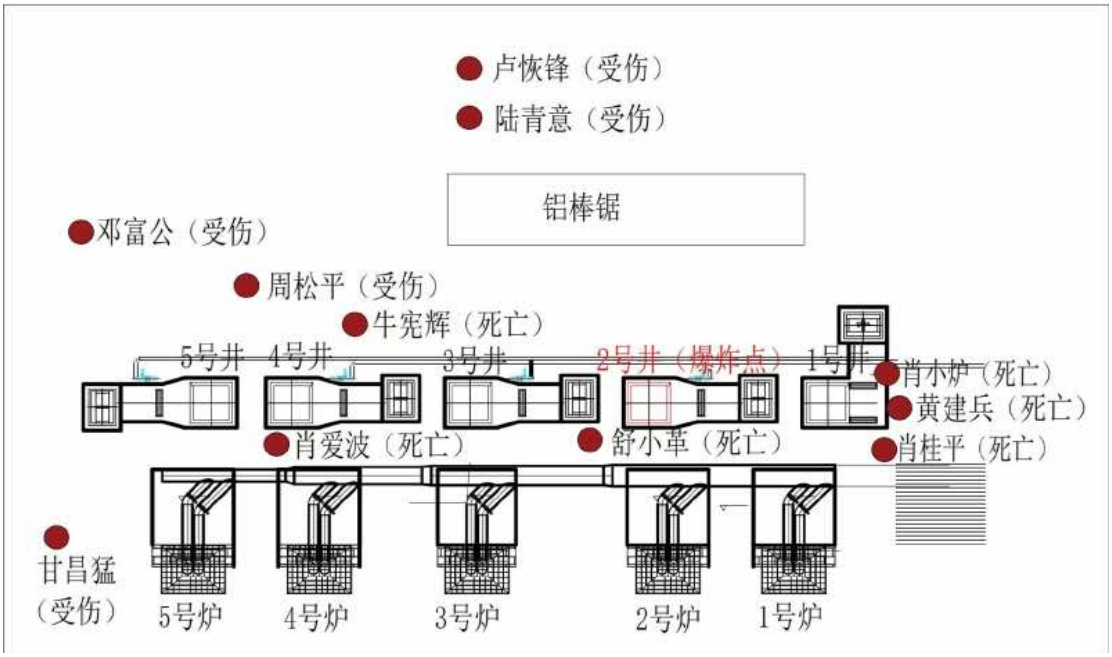
图 4 伤亡人员位置图

21点19分，**2#铸井进入收尾阶段；1#铸井进入开始铸造阶段。**甘*猛在炉前稍坐休息，卢*锋在叉铝棒，陆*意在磅房看磅，舒*革在2#铸井过滤箱旁边使用铁耙赶流槽的铝水；肖*平在1#铸井过滤箱旁，往2#铸井看等待赶流槽余铝；黄*兵在1号炉口控制放流；肖*炉在1#铸井看模盘进铝情况；肖*波吊运废铝块往2#铸井方向走；牛*辉在3#铸井修模，邓*公在5#铸井旁拿修模用的油泥。

21点19分53秒，2#铸井发生爆炸，爆炸产生火灾造成2#熔铸车间部分垮塌，爆炸冲击波造成1号炉、2号炉、3号炉及铸井不同情度损毁，厂区玻璃和附近居民门窗出现不同程度损毁。
