粤海街道恒裕金融中心（一期）“11.3”一般高处坠落事故调查报告

时间：2020-01-14 来源：南山区应急管理局

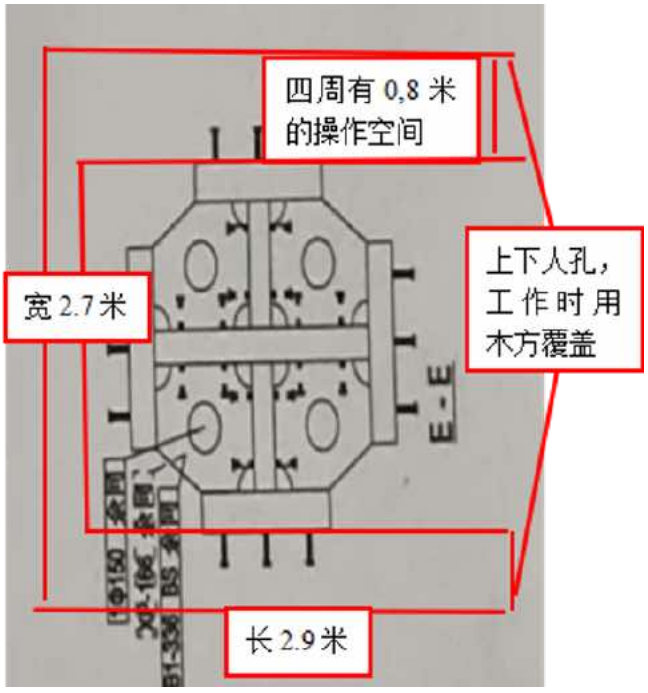
图一 C塔堆放平台和操作平台

事故发生的区域位于该项目C塔17层的钢结构立柱间堆放平台下方。堆放平台设置在离作业层（17层）楼面高18.56米的钢结构立柱顶部，在堆放平台正下方5.8米处，设置有便于校正、焊接钢结构立柱的操作平台（外尺寸（长·宽·高）2.9×2.7×1.6米，操作平台四周与钢结构立柱有0.8米宽的操作空间）。在堆放平台与操作平台之间钢结构立柱从上至下依次可见挂有速差防坠器（速差防坠器的钢丝绳被拉出固定在钢结构立柱下端离地1.5米左右）、两截断裂安全带保险绳残余部分及电焊机组件，上方安全带保险绳挂钩系挂在离操作平台约4米高处，下方安全带保险绳挂钩系挂在离操作平台约3.2米高处。死者作业点距离17层楼面约15米。现场所用焊机为分体式二氧化碳保护焊机，主机与机头部分分离，通过电缆线、气管连接构成一个操作系统，主机放置在堆放平台上面，机头挂在钢结构立柱的栓钉上。(见图一、图二、图三、图四)

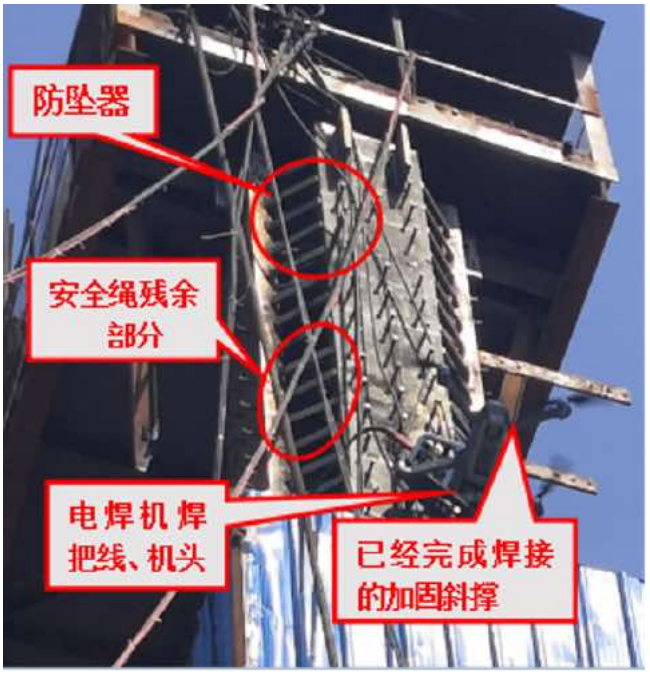
图三 施工现场

（1）王某学安全意识淡薄，在高处悬空作业，移动身体时因失稳且安全带断裂导致高坠。

（2）王某学所佩戴的安全带因缺乏检查已陈旧、老化，抗冲击能力严重不足。

（3）现场进行斜撑加固作业点离操作平台距离超过2米，不符合《建筑施工高处作业安全技术规范JGJ 80-2016》第5.2悬空作业相关规定的要求。

（4）用于钢结构立柱校正、焊接的操作平台四面仅有0.8米空间，并且其中一面为上下人孔，操作平台上下人孔只用一根木枋做临时栈桥，起不到封闭垂直洞口防止坠落的作用。

产主体责任；2、按照“四不放过”的原则，认真吸取这次事故的教训，认真开展事故警示教育活动，对项目的安全生产管理工作进行一次全面的排查整治，特别是安全防护用品要进行经常性的维护、保养、检测，必须确保安全性能可靠；3、对高处焊接作业项目，施工人员使用的安全带要加相应护套，同时安排专人监护，采取接火或隔离措施；4、梳理完善相关安全生产管理制度和安全操作规程，加强对工人的安全教育培训和安全技术交底，提高工人的安全生产意识和技能。
