钟山大湾 2×660MW（CFB）煤电项目
“11·27”一般高处坠落事故调查报告

六盘水市钟山区人民政府事故调查组

2026 年 3 月 26 日

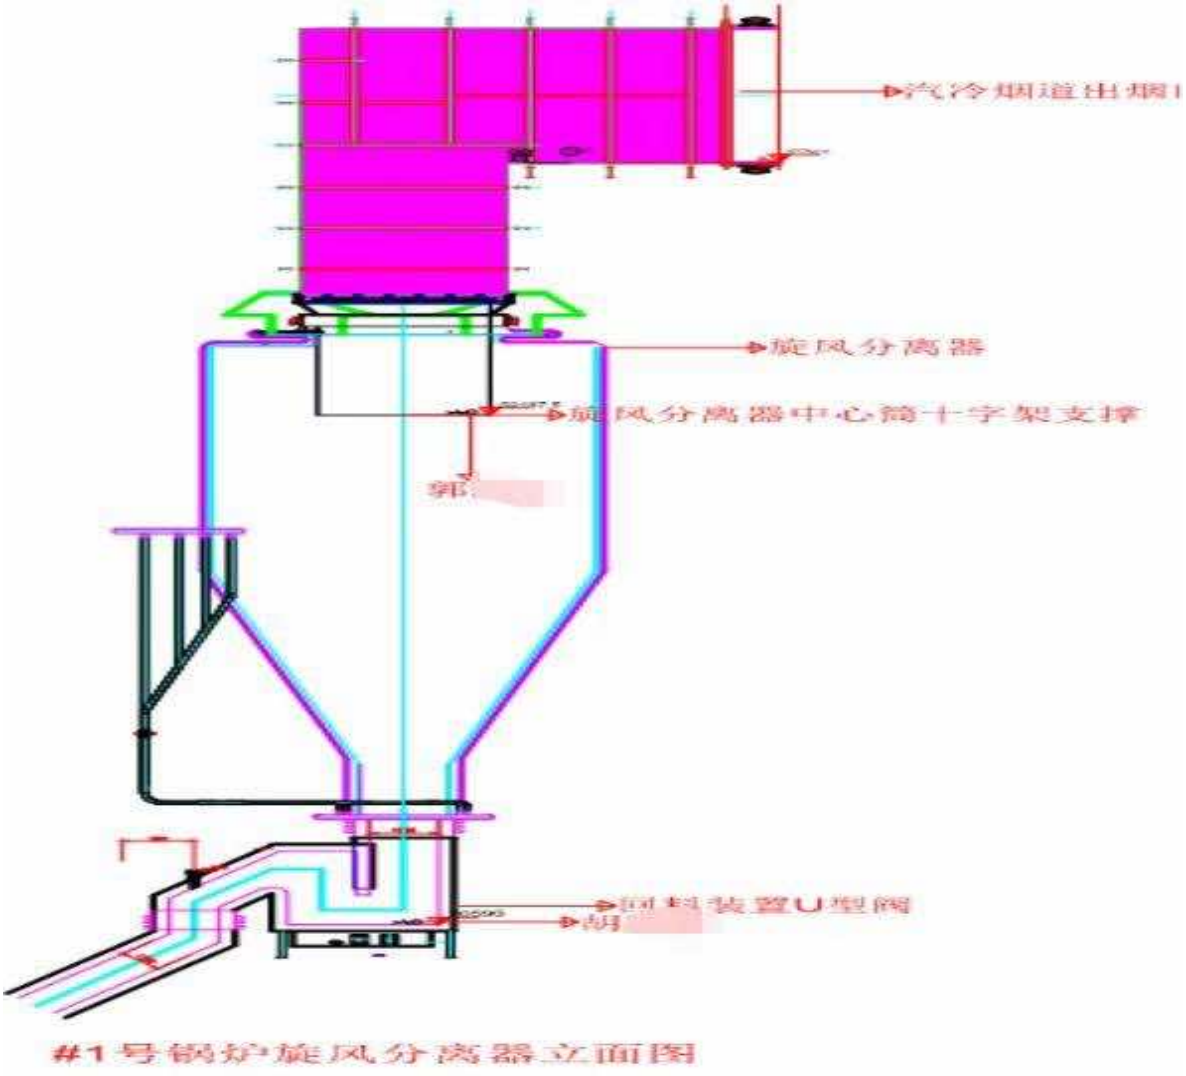
事故现场示意图 1

2025 年 11 月 27 日 9 时，郭某某施工队班组长杜某某组织工人郭某某、胡某某、阳某、马某某、董某某、杨某某等 8 人拆除清理 1 号锅炉 4#旋风分离器汽冷烟道内脚手架材料，安排郭某某、胡某某、阳某 3 人清理 4#旋风分离器汽冷烟道内的脚手架，马某某、杨某某等 5 人在人孔门外传递材料。

#1号锅炉后竖井65/68米平面图

10 时 42 分，宜兴金刚公司项目施工负责人唐某某在 1 号锅炉 3#旋风分离器下方回料阀处发现一个安全帽，上方有血液往下滴落，立即电话询问杜某某其班组作业情况；杜某某电话向作业现场

10 时 45 分许，胡某某在 3#气冷烟道寻找过程中坠落到 3#旋风分离器回料装置 U 型阀处。杜某某自下往上寻找郭某某途中发现处于昏迷状态的胡某某，立即电话报告郭某某，请求组织施救。

11 时 11 分，马某某和其他工友把胡某某送至厂区门口，并拨打 120 急救电话。救援胡某某的同时，郭某某和杜某某继续往上寻找郭某某，在 3#旋风分离器中心筒十字架支撑梁上找到处于昏迷状态的郭某某，立即组织人员开展救援。

现场作业人员擅自离岗，违规进入光照不足、无防护的非作业区域坠落，后续盲目搜救引发二次伤亡，导致事故发生。
