吴兴八里店春辰里“4•22”一般高处坠落生产安全事故调查报告

发布日期：2026-07-09 14:05:05

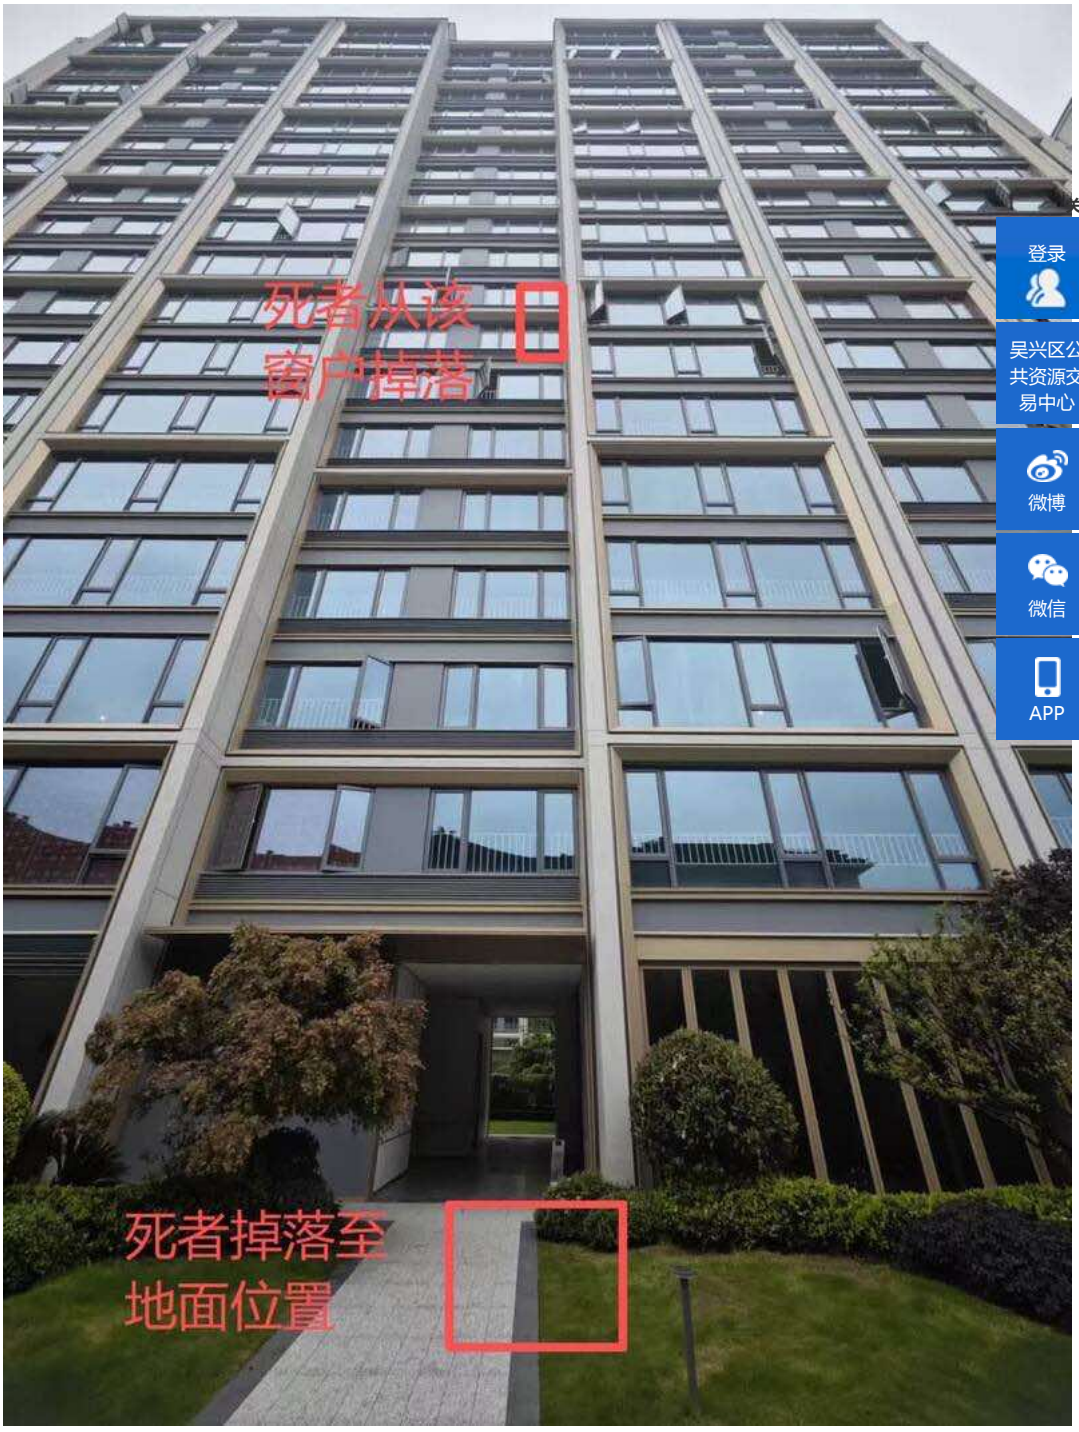
事发地位于吴兴区八里店滨江春辰里小区**幢**室主卧（西南角房间）飘窗东侧窗口，飘窗高度48cm，死者坠落位23m，飘窗东侧窗口长166cm，宽67cm，窗户开口方式朝外，窗边原有安全防护护栏，事故现场该护栏在水电工入场作业前已栏高度约为90cm。飘窗上方西侧位置已敷设3根电线，且已绕线完毕，飘窗上方东侧位置敷设的1根电线未按照西侧的方式绕线完毕。（图

图1 滨江春辰里小区**幢**室主卧事故现场

事故调查组通过事故现场勘查和问询人员等方式，综合分析认定事故直接原因为：滨江春辰里小区**幢**室主卧施工现场拆除飘窗未设置其他防护措施，导致水电工施**在敷设飘窗上方东侧的电线时不慎从飘窗东侧窗口坠落至地面后死亡。

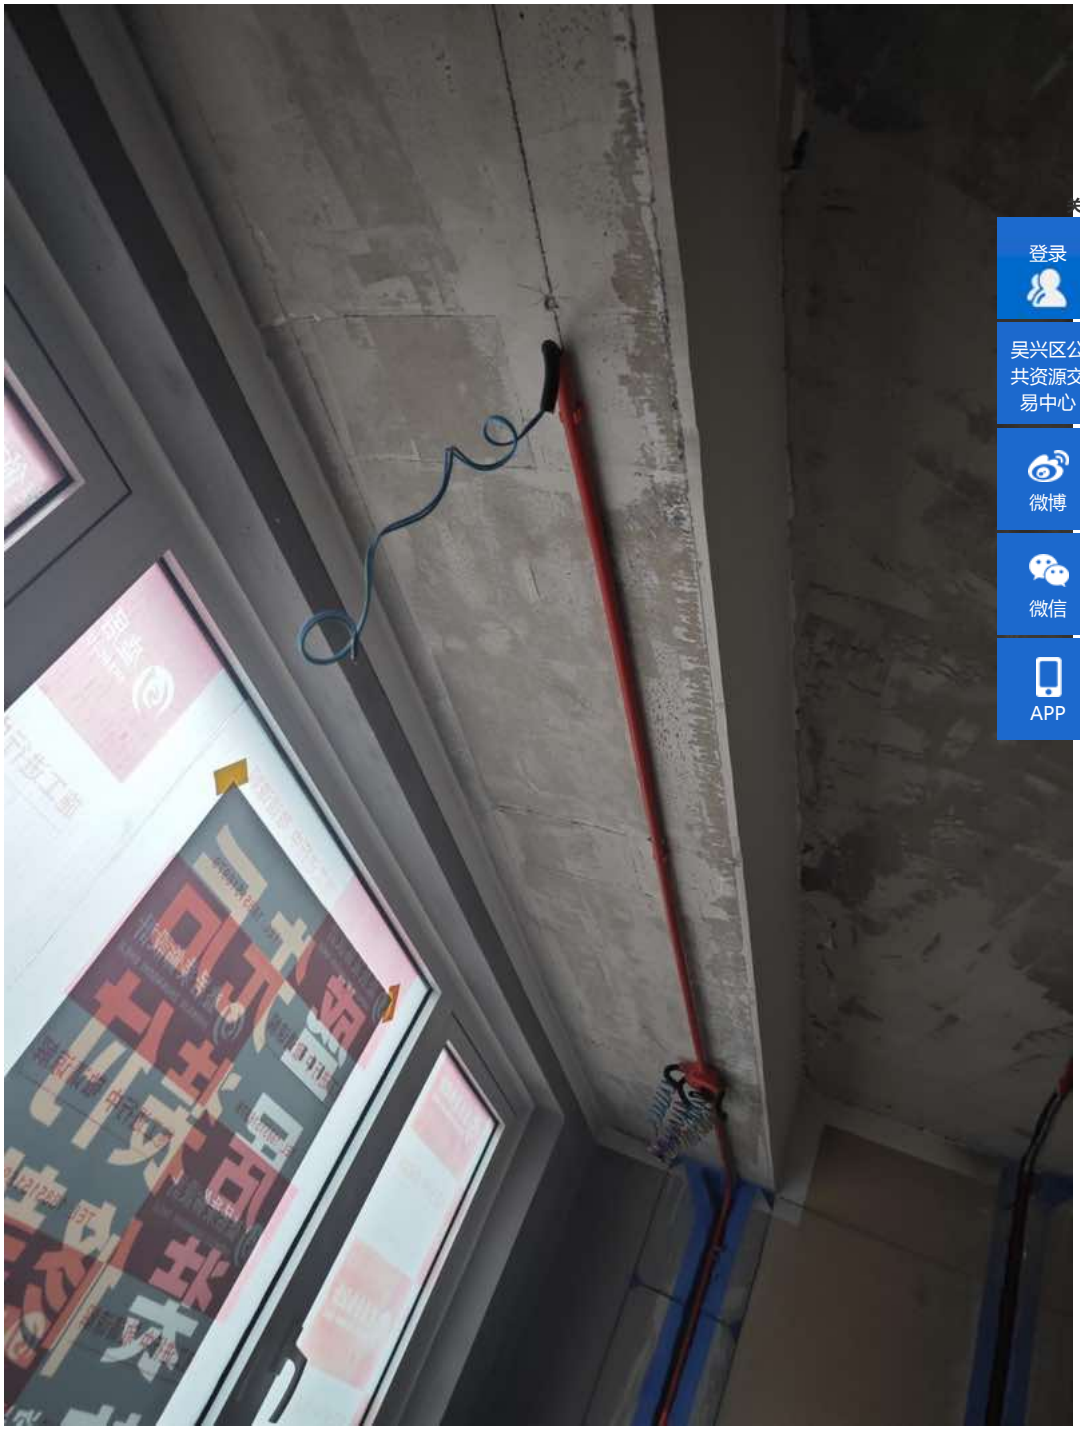
图5 飘窗右侧已拆除护栏照片

湖州盛居装饰设计有限公司安全生产责任制落实不到位；未建立健全并落实生产安全隐患排查治理制度，在滨江春辰里小区**幢**程中拆除主卧飘窗防护栏且未设置防护措施，未及时发现并消除该事故隐患；未对从业人员开展有效的安全生产教育和培训，未进行安底，确保从业人员充分掌握作业现场的危险因素和防范措施。死者安全意识淡薄，在无防护措施的飘窗上作业时，未及时辨识作业现场存隐患并采取相关防护措施。
