鹤山市柏佳电器制造有限公司分布式光伏发电项目“5•27”一般高处坠落事故调查报告

编制单位：鹤山市人民政府事故调查组

编制日期：2024 年 8 月 29 日

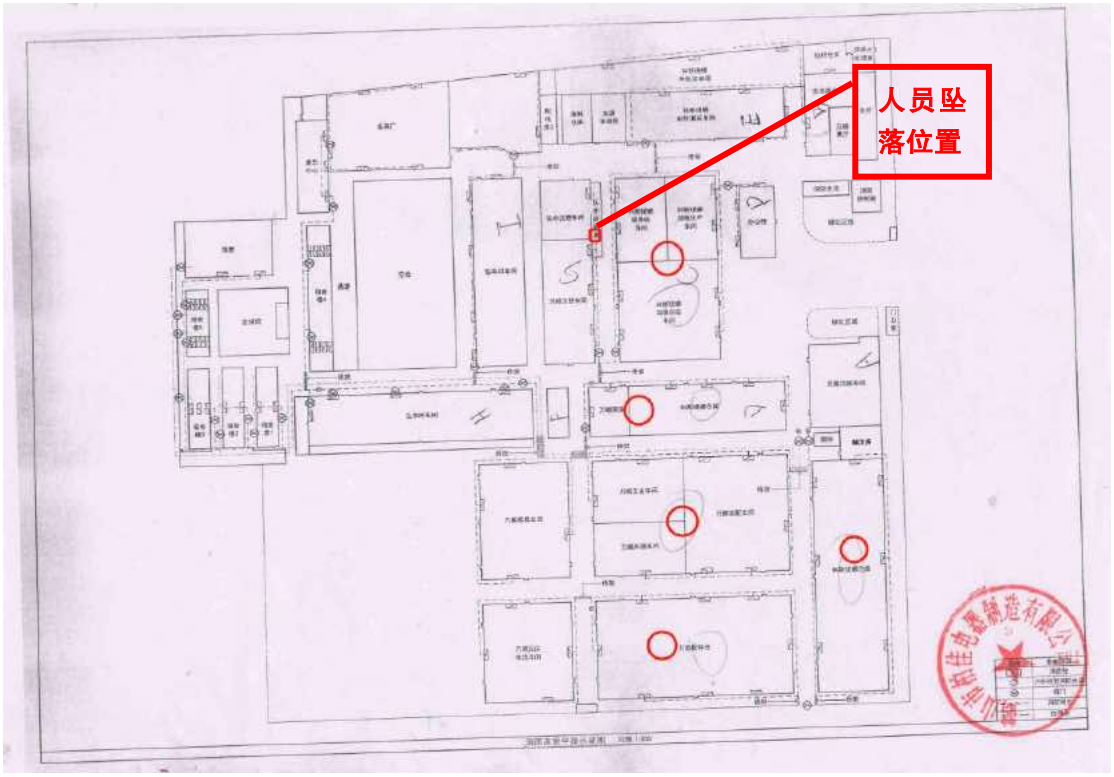
是注塑车间的烘料房（见图 1）。厂房连廊为彩钢瓦+采光塑板铺设，地面坠落点正上方约 7.2 米的棚顶有一块破碎的采光塑板，采光塑板有一个不规则孔洞（见图 2、3）。地面坠落点正上方约 4.5 米处有一块下落撞击后的倾斜泡沫板（见图 4）。事故发生位置所在的屋顶区域未见安装作业通道，或用于挂扣安全绳的钢丝绳等防坠落措施（见图 5）。

图 2 事故现场概况

图 3 事故现场破碎的屋顶采光塑板

图 4 事故现场人员坠落位置

图 5 事故发生位置所在的屋顶区域概况

柏佳公司注塑车间厂房连廊屋顶的采光塑板存在人员坠落风险[2]，广西中顺公司现场施工作业人员王*荣进行高处作业时未采取佩戴使用安全带等防止坠落措施[3]，无高处作业资质，违规[4]违章[5]作业。
