三亚市天涯区老渔港海鲜批发市场
“11·21”一般火灾事故
调查报告

三亚市天涯区政府事故调查组

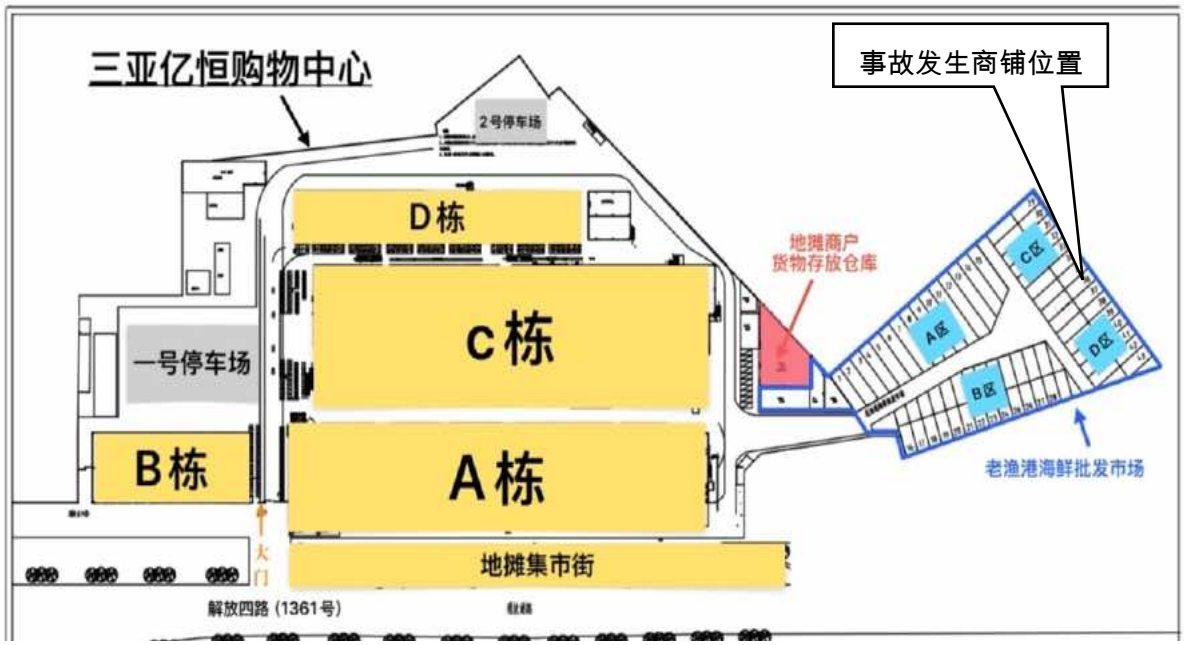
早上 7 时许，吴某某将上述三轮电动车停放于商铺中间位置，使用自制插排连接商铺北侧墙壁插座，为电动车充电。

早上 7 时 30 分许，陈某某关闭商铺内侧母铁门；吴某某离开商铺，前往高速路口与童某某汇合，后一同前往陵水。

中午 12 时 40 分 01 秒许，商铺内连接三轮电动车充电的插排发生电气故障，引发火灾。

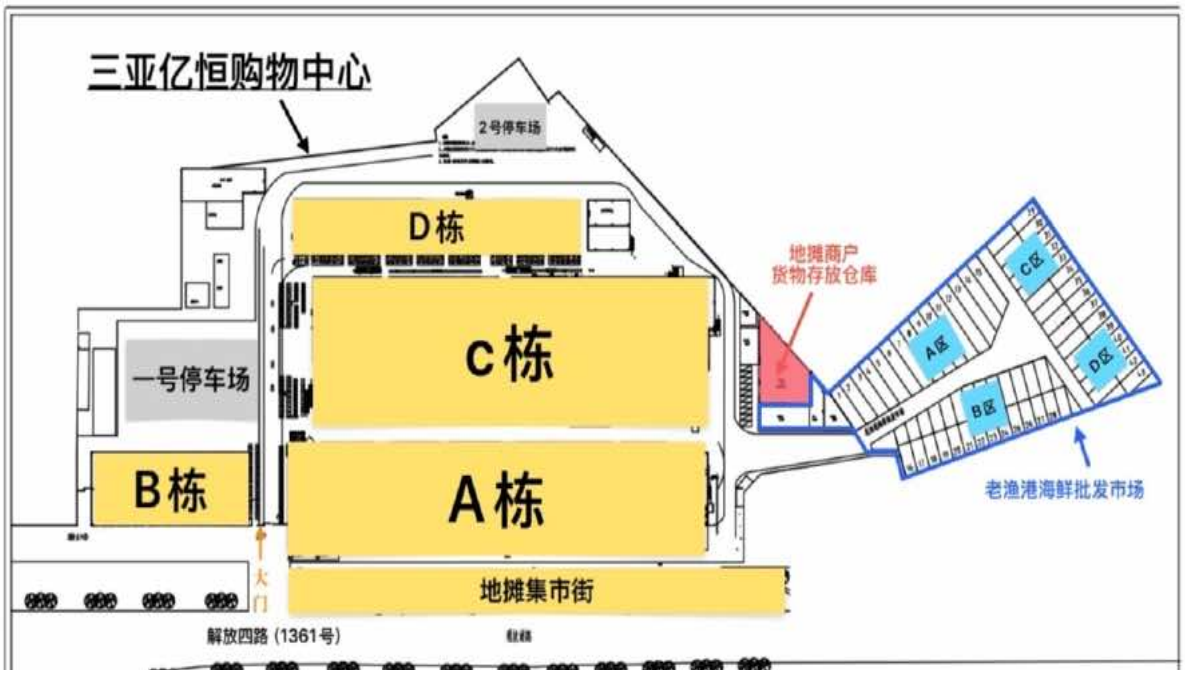
亚亿恒购物中心平面图

三亚亿恒购物中心共有 19 栋建筑物，其中经营性质的有 9 栋，包括 A 栋、B 栋、C 栋、D 栋、设备房、仓库和海鲜批发市场 3 栋（位于三亚亿恒购物中心西边，分为 A 区 1 栋、B 区 1 栋、C 区+D 区合体 1 栋），均属于简易结构建筑物。从分布位置上可划分为美食城商铺区（大门西侧 A 栋，区域包含地摊集市街）、购物广场商铺区（中间 C 栋和 D 栋）、亿恒酒吧商铺区（大门东侧 B 栋）、地摊商户货物存放仓库和老渔港海鲜批发市场商铺区（3 栋）五个区域，土地面积 56890.18 平方米，房屋面积 4609.74 平方米。

2021 年 4 月份海鲜批发市场以框架结构现状出租，未进行消防验收，未取得三亚市公安消防支队建设工程消防验收意见书。
