如东洋口渔港泄洪入海通道综合整治项目（渔港大道整治工程）“7·30”一般中毒和窒息事故调查报告

2024年7月30日7时5分左右，位于如东县洋口镇的渔港泄洪入海通道综合整治项目（渔港大道整治工程），渔港大道一体化预制式泵站在检修过程中发生一起中毒和窒息事故，造成2人死亡，直接经济损失约390万元。

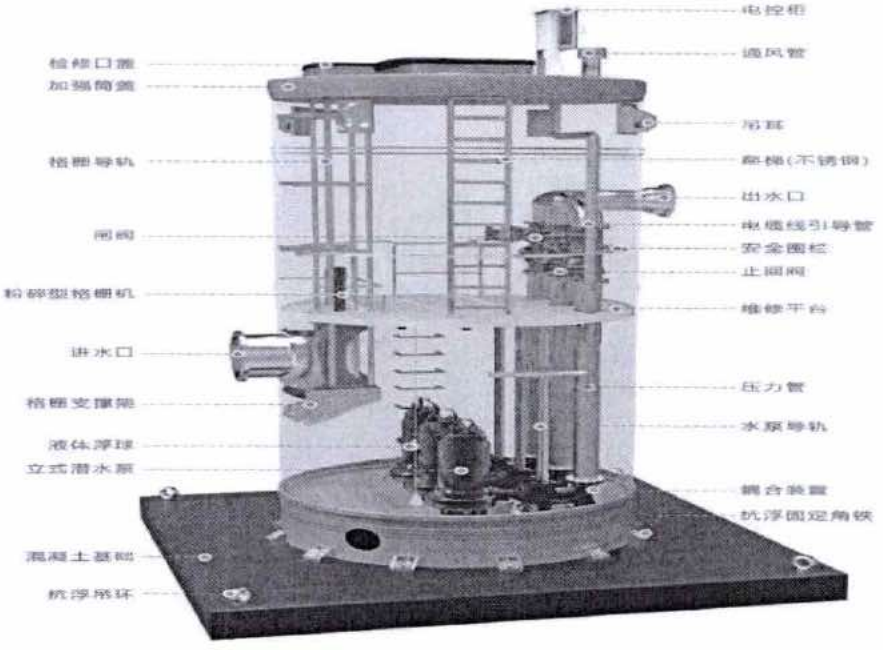
图 1：泵站内部结构标识图（泽坤科技公司陈力提供）

2.事故泵站属于渔港大道整治工程的设备安装工程（污水管道主管线2743.75米、PE管508米、检查井86座、污水泵站一座），用于周边商户污水正常排放，满足商铺日常使用需求。泵站由控制柜和泵池组成，控制柜位于西北角，泵池居中。泵池内部为直径3.8米、深6.9米的圆柱体不锈钢结构，其底部有3台抽水泵。泵体放置在池底部卡槽内，每个抽水泵的顶端通过一根铁链与检修口内壁卡口相连接，便于检维修时拉升泵体。距池底上方1.75米处安装有铝合金隔板，三台抽水泵上方的隔板可以翻页，便于检维修时泵体通过铝合金隔板。（详见图1）

1.“7·30”事故发生在如东县洋口镇渔港大道5号码头对面一体化预制式泵站，该泵站四周有铝合金栅栏，东西长8.4米，南北宽6.4米，高1.3米。中间为直径4米圆形混凝土浇筑平台，平台中间为泵池检测口，东西长2.2米，南北宽1.1米，事故发生时，其检测口东北角有手动葫芦三角架，下方吊有抽水泵的铁链。泵池检测口北侧沿口内侧东西各有一个铁链卡扣固定点。泵池底部自东向西分别为1、2、3号抽水泵，1、2号抽水泵的铁链共用一个卡口固定点。沈某群驾驶的汽车停靠在事故泵站旁，车内放置有各类施工工具。

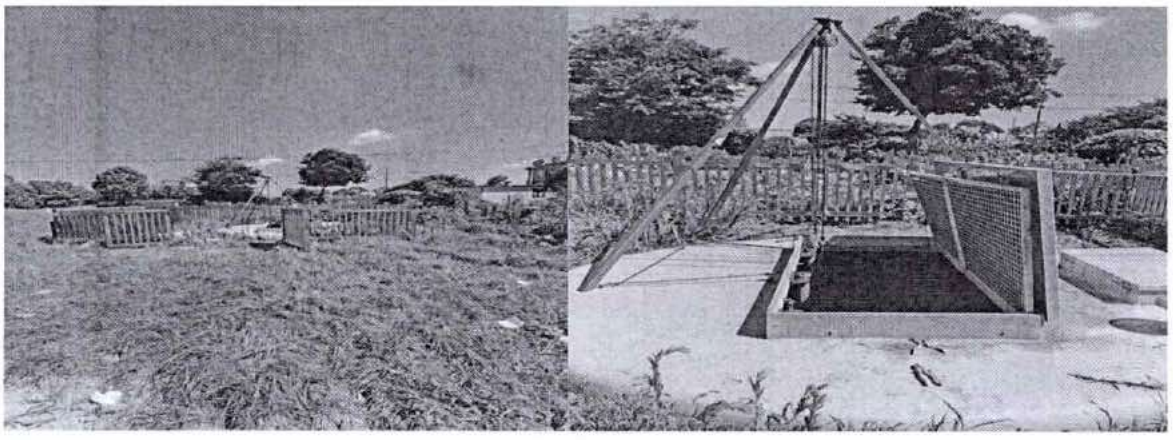
“120”和“119”到达事故现场后，消防员将沈某群、沈某吊了上来，随后“120”急救人员立即开展急救。经现场确认，

沈某群、沈某已经死亡。
