特种设备事故调查报告

东莞市大朗镇“12·11”一般叉车挤压事故调查报告

东莞市大朗镇“12·11”一般叉车挤压事故调查组

2022 年 4 月 15 日

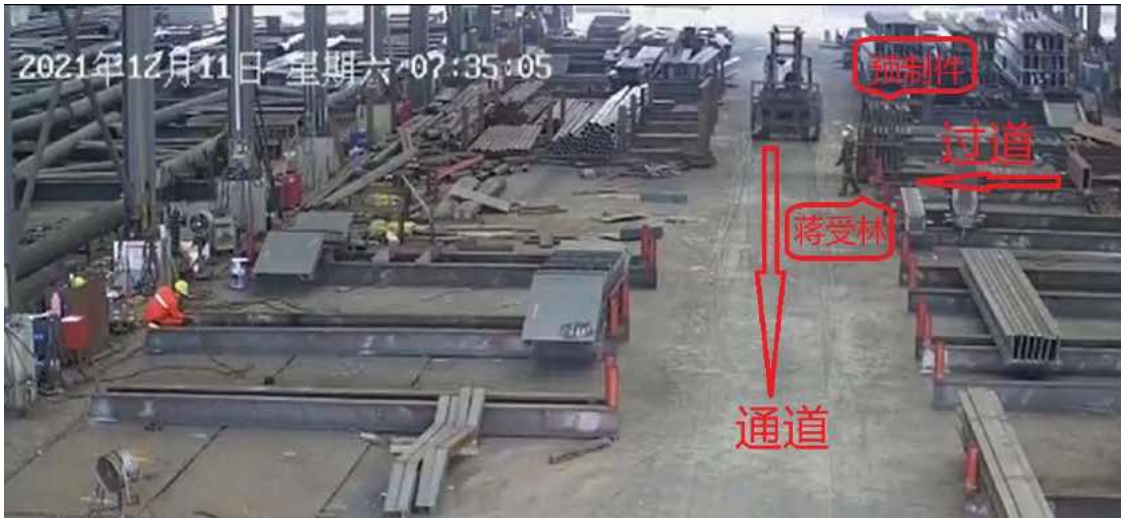
3.现场监控录像显示，2021 年 12 月 11 日 07:35:05（监控录像时间，下同），杨良栋驾驶涉事叉车在通道上行驶，蒋受林从涉事叉车前进方向的左侧过道走入通道（图 1），叉车通道与人行过道的交汇处有 2 个预制件（图 2）；蒋受林在进入通道时望向左上方，未向右侧观察，此时涉事叉车在其右侧行驶过来；07:35:07，蒋受林在通道向左缓慢行走，此时其背对涉事叉车，并在涉事叉车的行驶路线上（图 3）。

4. 07:35:08，蒋受林被涉事叉车撞倒并挤压在车底（图 4）；07:35:11，涉事叉车制动灯亮起，涉事叉车被制停（图 5）。

5.经现场测量，2 个预制件高度均为 1.81m（图 6）。

6.经现场模拟，涉事叉车门架和左侧起升油缸存在遮挡住驾驶司机部分视线的可能（图 7）。
