# 鹰潭市“5·15”重大道路交通事故调查报告

2017年5月 15日，206国道 1569公里处（鹰潭市龙虎山香炉峰路段）发生一起重大道路交通事故，造成 12人死亡、37人受伤。

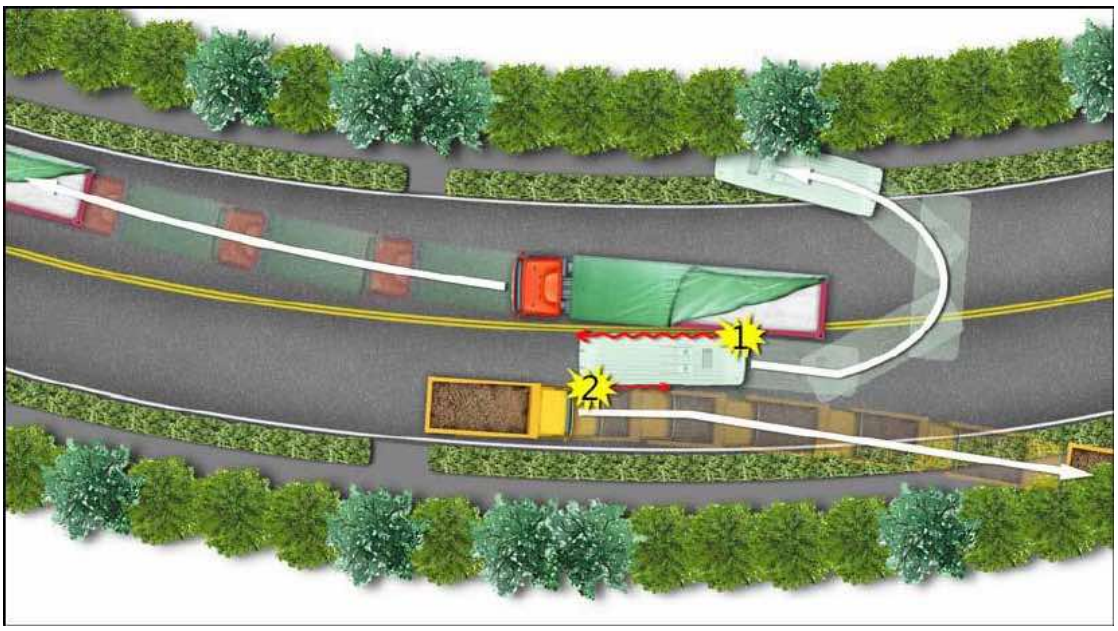
图2 事故形态示意

2017年 5月 15日 17时 10分许，驾驶人占卫强驾驶赣 L56223/赣 EE153挂重型半挂汽车由北向南行驶至 206国道 1569公里弯道时，挂车尾部甩尾越过道路中心线，挂车车厢左后部与对向驶来由驾驶人任琴菊驾驶的赣 L39621公交客运车左前角至左尾部发生刮撞，之后公交车右侧又与后方同向行驶由驾驶人黄发生驾驶的赣 L22238重型自卸货车车头左侧发生刮擦，造成赣 L39621车内 10人当场死亡、2人经抢救无效死亡、37人受伤。

经公安部交通管理科学研究所道路交通事故鉴定中心检验鉴定，事故形态符合：由北向南行驶的赣 L56223/赣EE153挂重型半挂汽车行驶至事发路段时挂车向东侧滑，致挂车左后部与由南向北行驶的赣 L39621公交车车身左前角发生碰撞并刮擦至左后部；随后赣 L39621车身右后角至右中部被由南向北行驶的赣 L22238重型自卸货车车身左侧刮擦，致赣 L39621大型普通客车逆时针方向旋转滑行后头西南尾东北停驶于道路西侧路外，赣 L22238重型自卸货车向东北方向冲出路面停驶于道路东侧路外，赣L56223/赣EE153挂重型半挂汽车继续由北向南行驶后停驶于道路西侧车道内。
