航城街道深圳机场至大亚湾城际深圳机场至坪山段工程1标（T4-五和）土建二工区黄麻布站围护结构项目“10·9”一般机械伤害事故调查报告

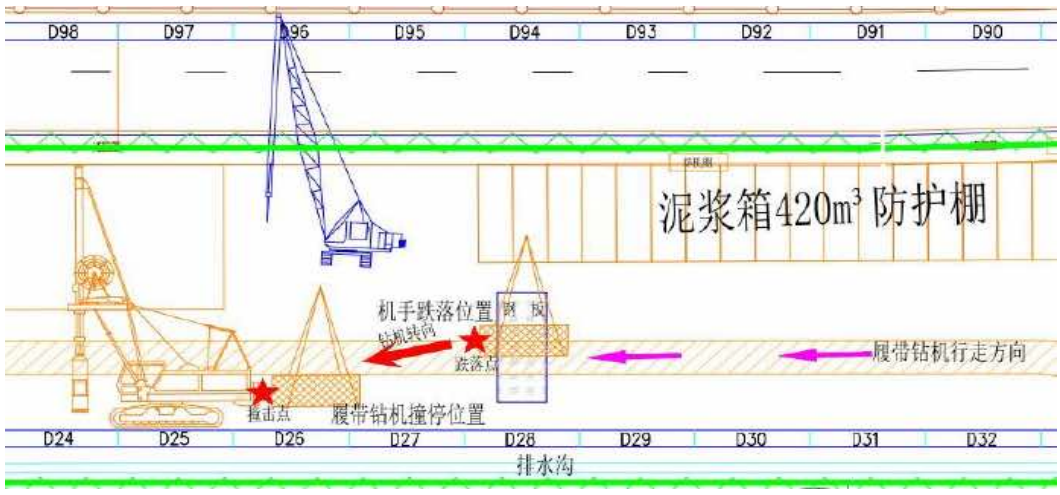
图 3 事发经过示意图

监控视频显示，2023 年 10 月 9 日 20 时 13 分许，彭某操纵钻探机组在工地内自北向南往 D19 地连墙位置行驶，王某令在前进方向上清理障碍协助钻探机组移位。彭某的作业方式为坐在钻探机组底盘边缘的工具箱上操作变速箱操纵杆，操纵钻探机组逆向行驶（见图 4）。在移动过程中，在前方清障的王某令看到钻探机组在行经地面铺设的一块钢板处时产生颠簸，彭某不慎跌落至地面，跌落时彭某还试图拉变速箱上的操纵杆控停设备但未成功。王某令立刻跑过去试图将彭某从操作平台底盘下方拖出，施救未果后王某令往一边闪避。彭某被仍在行驶的钻探机组平台右侧（涉事设备前进方向）履带碾压受伤。失控的钻探机组继续前进，直至撞上侧前方一旋挖钻机后才停止。

通过对事故现场进行勘查、对人员进行询问、调取监控、查阅资料及委托第三方检测机构检测，认定事故直接原因是：涉事工人彭某安全意识淡薄，违章操作钻探机组逆向行驶，钻探机组行经地面铺设的一块钢板处时产生颠簸，坐在钻探机组履带前进方向边缘一工具箱上的彭某重心失稳跌落至地面，后被右侧（涉事设备前进方向）履带碾压，造成本起事故；涉事钻探机组变速箱的离合器手柄在不操作时不
