赣州于都县龙鑫矿业有限公司“4·24”较大淹溺事故调查报告

编制单位：赣州市政府事故调查组

2024年7月16日

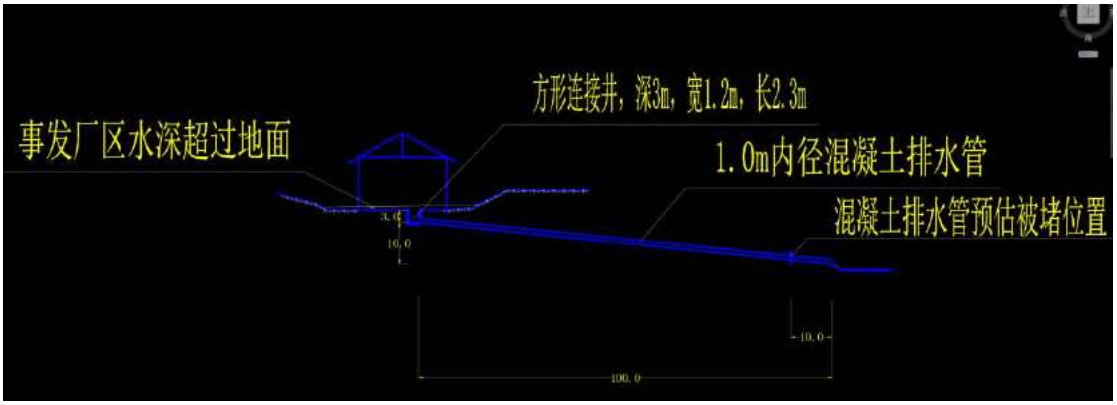
图 6 事故模型主要参数图

事故发生前一周所在地一直处于短时强降水、局部暴雨、雷暴大风等强对流天气中，因内径1.0m排水涵管堵塞，导致龙鑫矿业选矿厂改扩建项目区域自身及原于都县安前滩钨矿停用

尾砂池的洪水无法正常排泄，洪水溢出到选矿厂地面。结合现场踏勘情况，建立事故模型如下:

根据测算，被淤堵位置疏通时的瞬时流速约 12.5m/s;淤堵位置疏通瞬间作用在人身上的外力为 122.7KN。
