地铁16号线工程七工区（田头站）“7·25”高处坠落死亡事故调查报告

“7·25”高处坠落死亡事故调查组

2020年12月2日

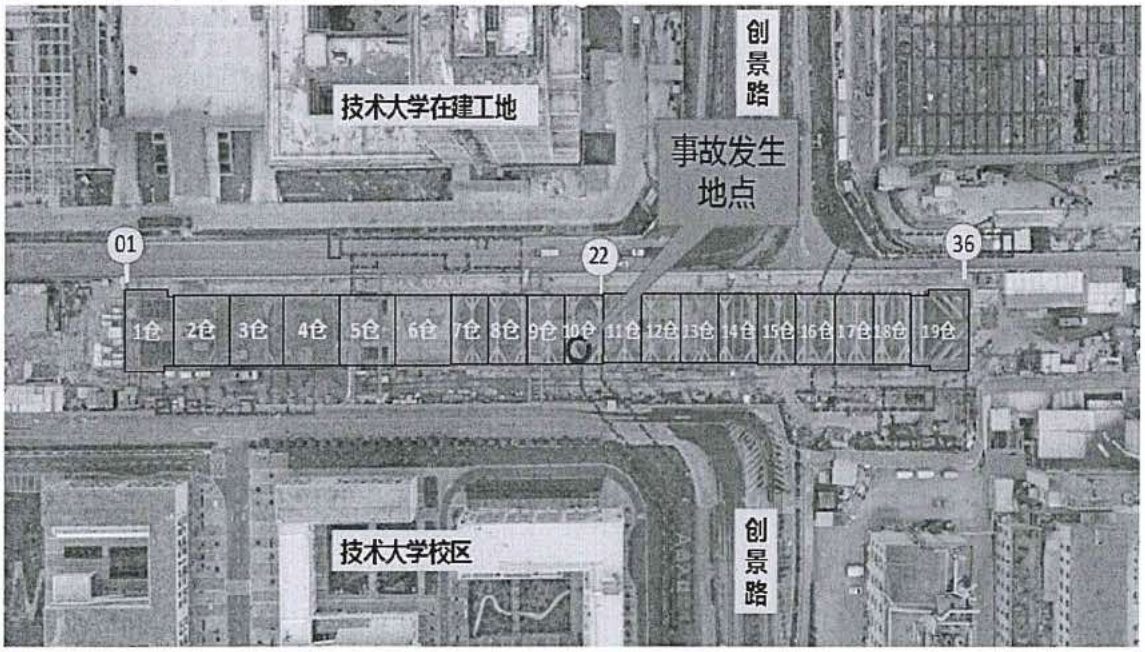
图 1 田头站平面布置图

每个仓一节长度最小 10 米，最大 19 米不等。事发前，田头站主体结构施工已经完成，事故发生位置位于外顶防水工程施工现场。事发车站、分仓标识详见图 1。

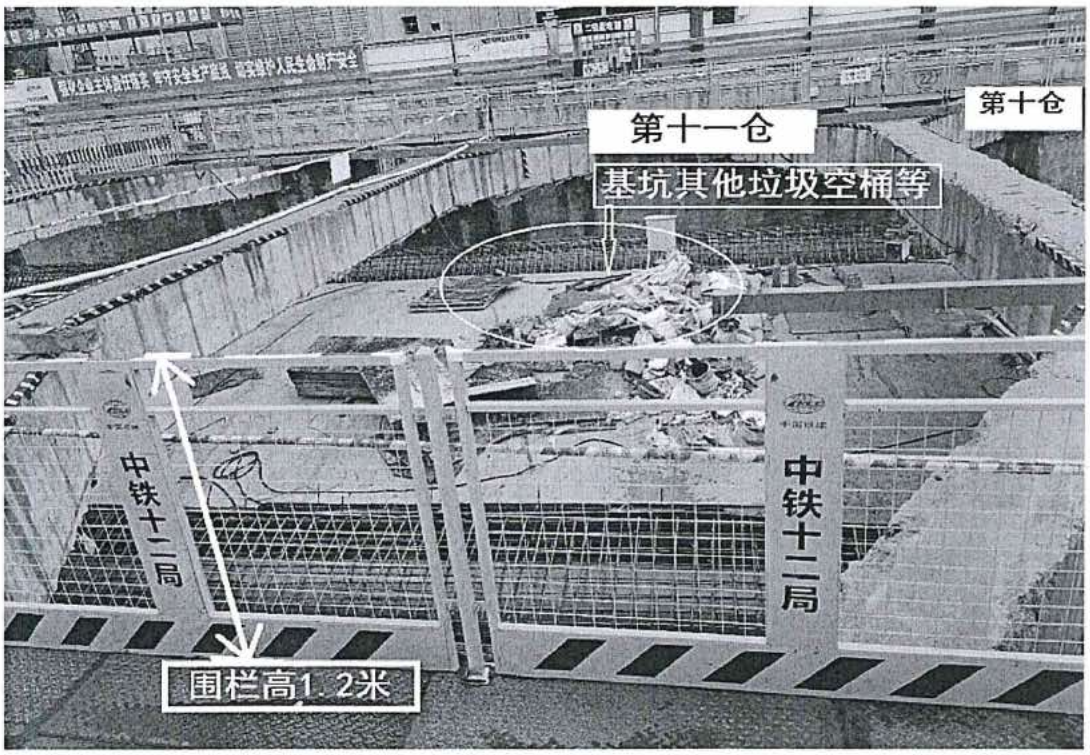
图7 基坑内及现场围挡情况

6.事发地点安全防护。经现场核查，施工项目部在基坑施工开挖后沿基坑周边安装了临边防护栏杆，高度1160mm（下部挡水坎高度500mm，上部金属标准化栏杆高度660mm）。根据《建筑深基坑工程施工安全技术规范》（JGJ311-2013）关于防水围挡和防护栏杆高度要求（防护栏杆高度宜为1000-1200mm），现场设置挡水坎和防护栏杆符合规范要求。

7.私自违规翻越栏杆且行为危险。刘云伍事发当日驾驶三轮车从工地车辆出入的大门进入场内，将三轮车停在基坑第十仓南侧围栏外的车辆通道附近，违章翻越安全防护栏杆，违反劳动纪律私自进入封闭围档的基坑内收集废弃空桶，最后在扔空桶时不

慎跌落至4.3米深的基坑内。（见图6，7）
